高雄市政府交通局

109 年易肇事路口改善委託研究案

期末報告 (定稿版)

創奕工程顧問股份有限公司
民國 111 年 1 月

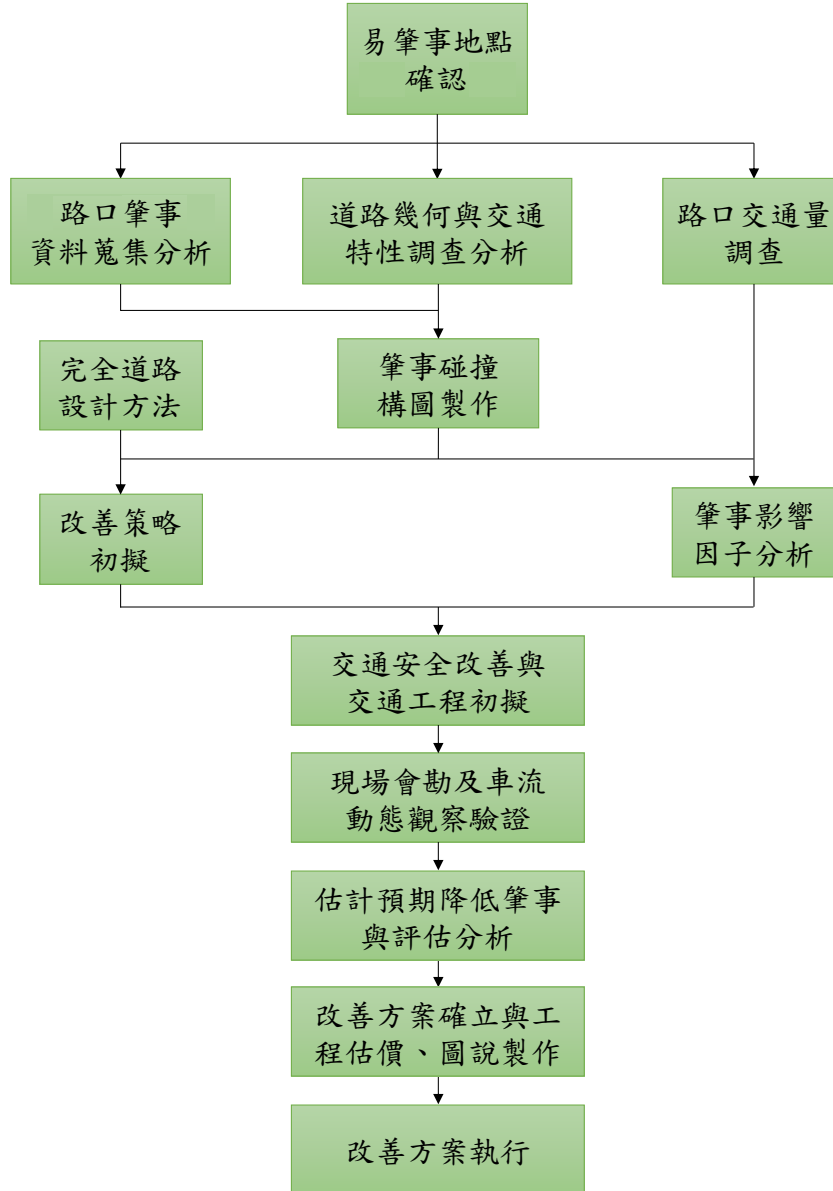
圖 2.1-1 本研究整合研究流程圖

本研究流程如圖 2.1-1 所示，以改進交通部運研所之易肇事地點改善作業參考手冊的作法，其特色在充分應用碰撞構圖，以便產生具體的改善措施。

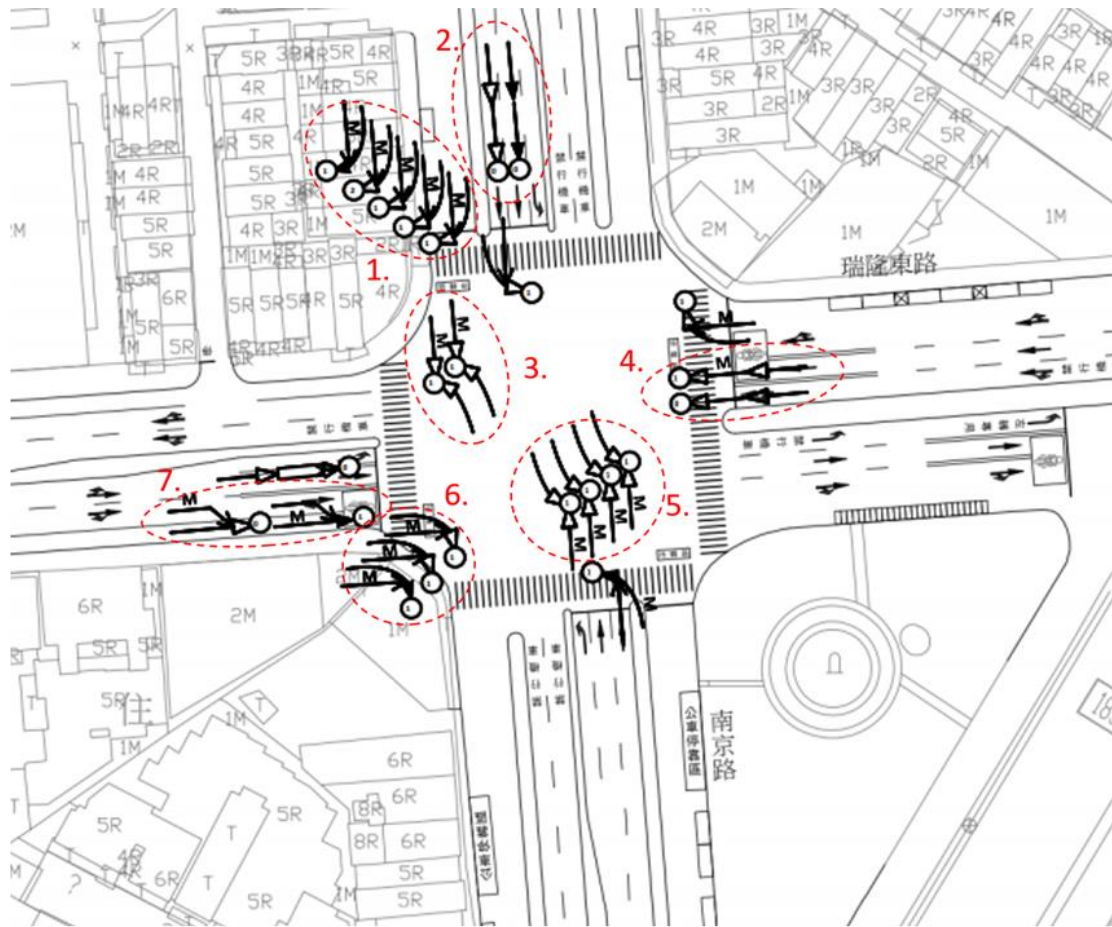
圖 3.1-1 鳳山區_南京路/瑞隆東路肇事碰撞構圖

依據 2020 年該路口肇事現場圖，繪製碰撞構圖如下圖所示：

此交叉口主要發生之碰撞如下：

1. 北側南京路北往南外側車道直行機車與右轉汽車側撞。
2. 北側南京路北往南內側車道汽車與汽車之同向直行追撞。
3. 南京路北往南直行機車與對向南往北左轉汽車之穿越側撞。
4. 東側瑞隆東路東往西內側車道汽機車與汽車之同向直行追撞。
5. 南京路南往北直行機車與對向北往南左轉汽車之穿越側撞。
6. 西側瑞隆東路西往東外側車道直行機車與右轉汽車側撞。
7. 西側瑞隆東路西往東汽機車與汽機車同向直行擦撞。

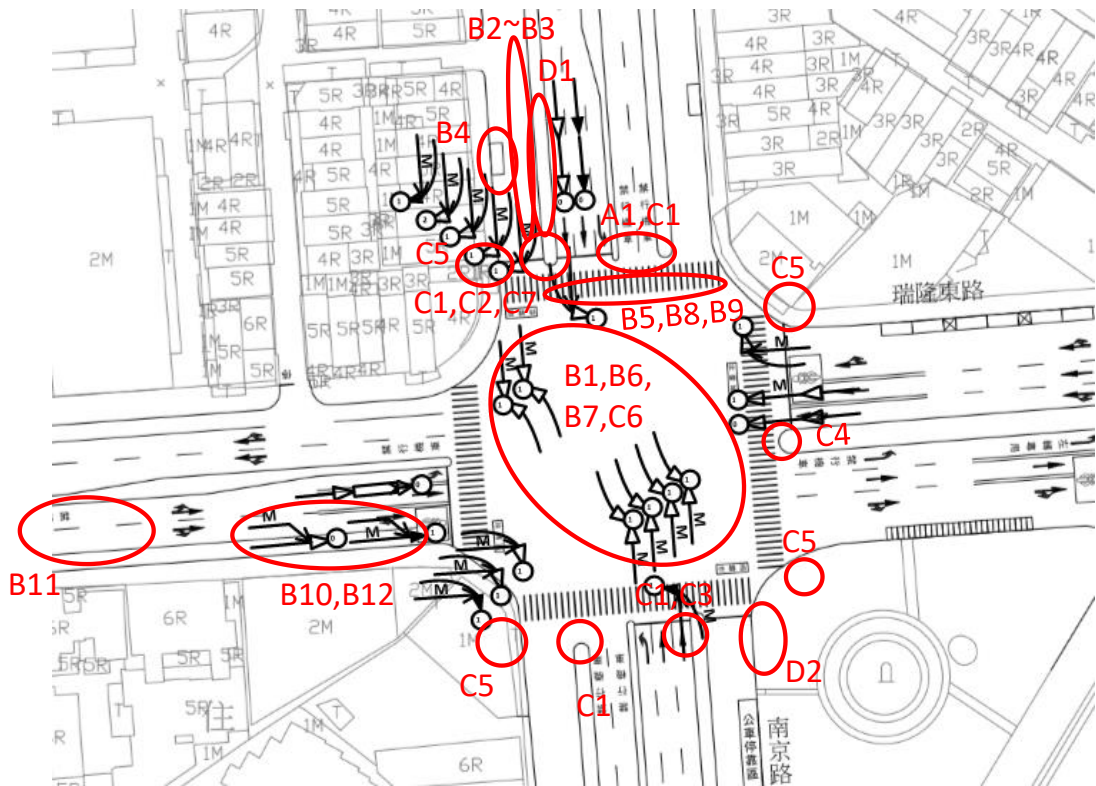
圖 3.1-2 鳳山區_南京路/瑞隆東路改善位置示意圖

本研究依據路口現況與近年肇事資料擬定改善重點如下圖 3.1-2 所示，配置平面圖說詳附錄 B。

1. 長期方案：北側中央分隔島、快慢分隔島往南(路口中心)至少延伸 5m，號誌桿移設 2 組，增設行人庇護島。

1. 配合左轉保護時相，雙向增繪左彎待轉區線。
2. 增繪直行、右轉分流式指向線各 2 組，直右指向線 1 組。
3. 增繪慢車道機車停等區，停等區增繪分流箭標。
4. 取消停止線上游 20m 處汽車停車位 1 席，改繪禁停紅線。
5. 長期方案：機車待轉區、行穿線、停止線及指向線等相關標線配合分隔島往南移繪。
6. 增繪往北左彎導引線。
7. 增繪往南左彎導引線。
8. 北側中央分隔島、快慢分隔島以槽化線型式往南(路口中心)延伸。

1.快車道近、遠端號誌燈頭調整為直行及左轉箭頭各 1 組。

2.往南近端內側調整為 5m 長懸臂號誌桿。

3.往南遠端增設號誌 1 組(背燈)。

4.往西近端調整為 7m 長懸臂號誌桿。

6.增加南京路雙向左轉專用時相(遲閉)。

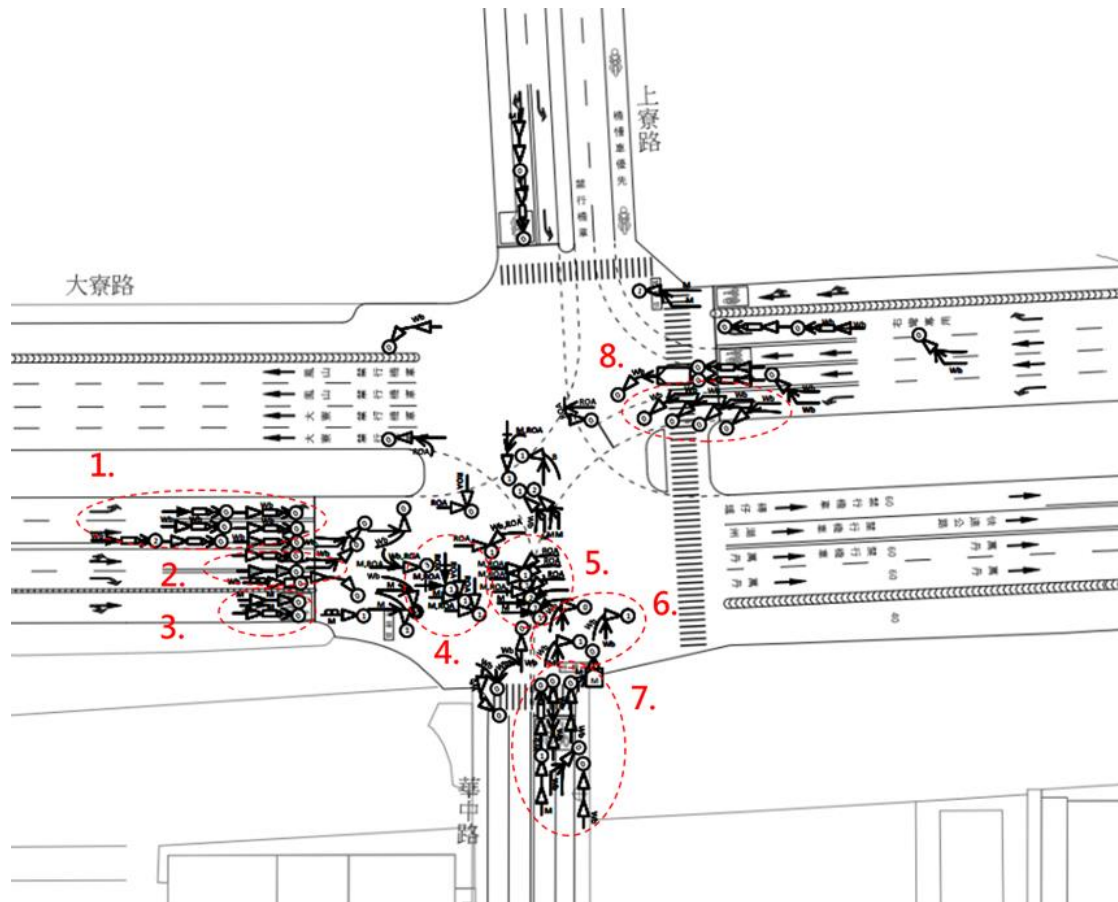
圖 3.2-1 大寮區_大寮路/和發路肇事碰撞構圖

依據 2020 年該路口肇事現場圖，繪製碰撞構圖如下圖所示：

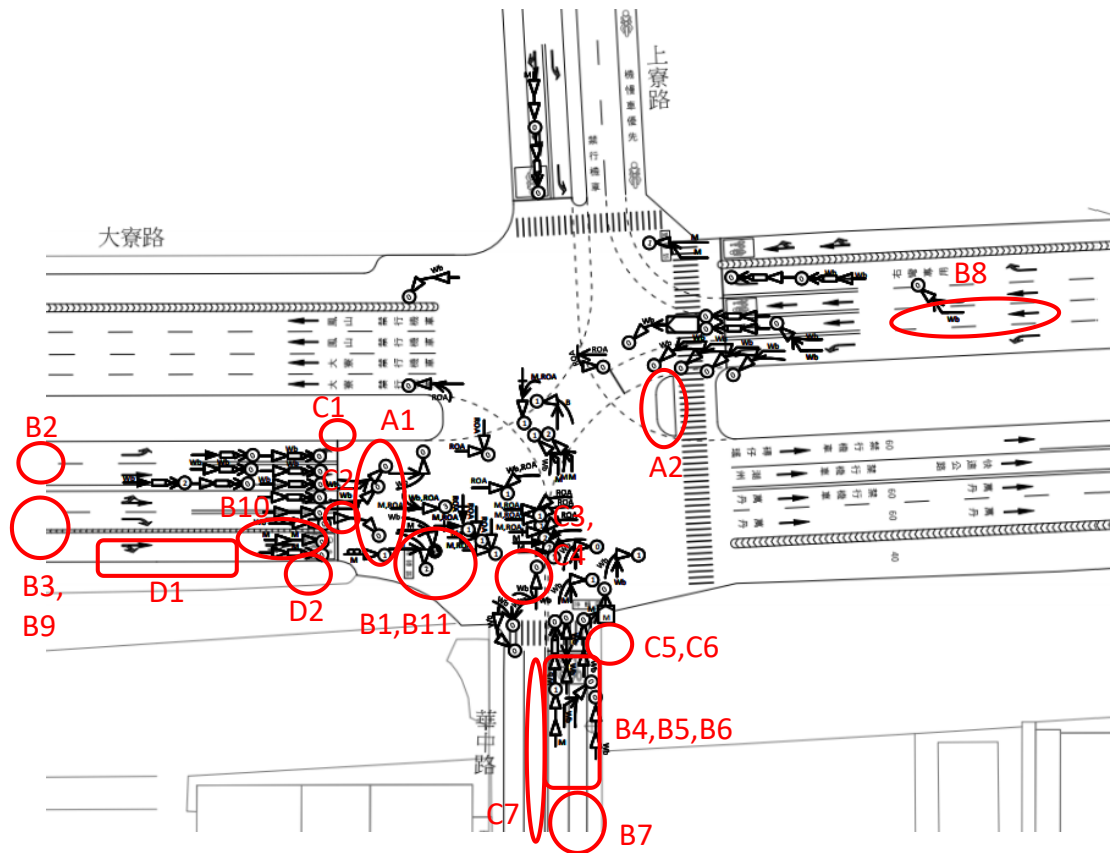
圖 3.2-2 大寮區_大寮路/和發路改善位置示意圖

本研究依據路口現況與近年肇事資料擬定改善重點如下圖 3.2-2 所示，配置平面圖說詳附錄 B。

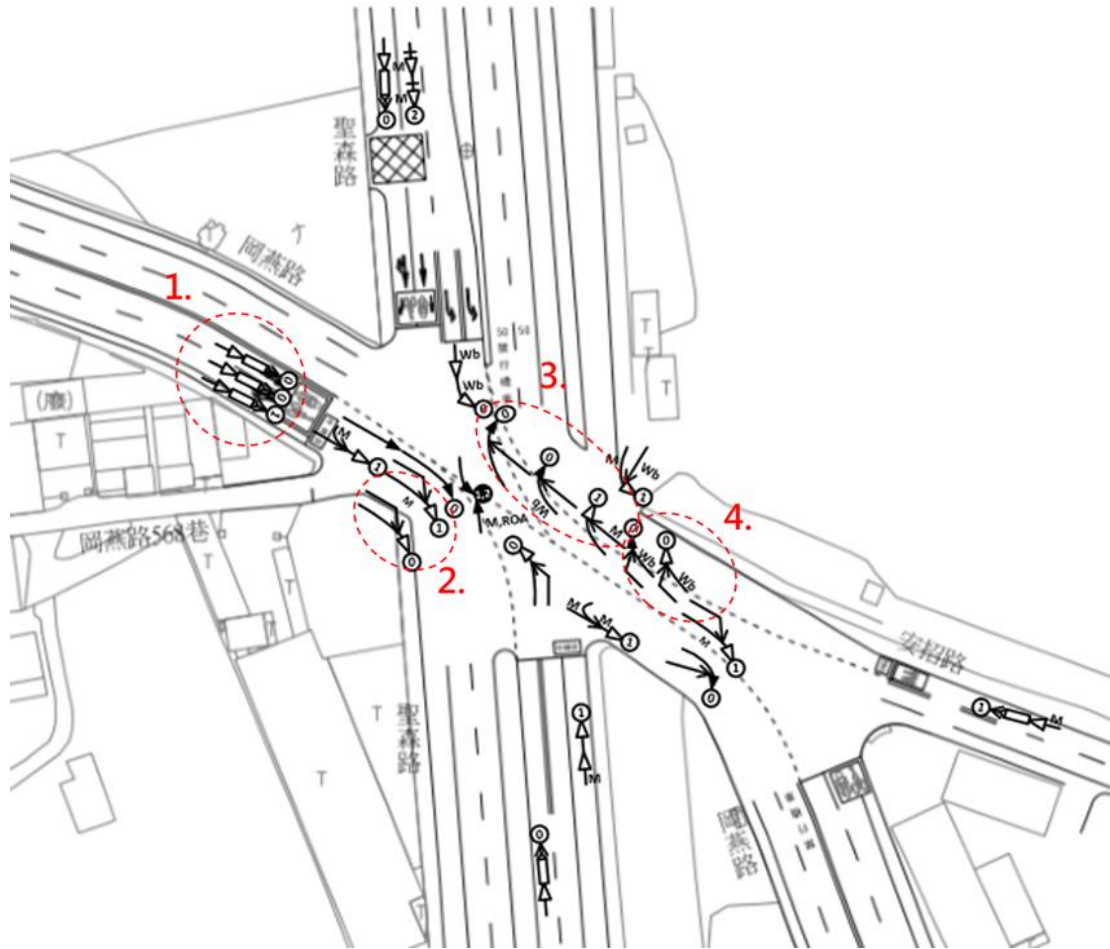
圖 3.4-1 岡山區_岡燕路/聖森路肇事碰撞構圖

依據 2020 年該路口肇事現場圖，繪製碰撞構圖如下圖所示：

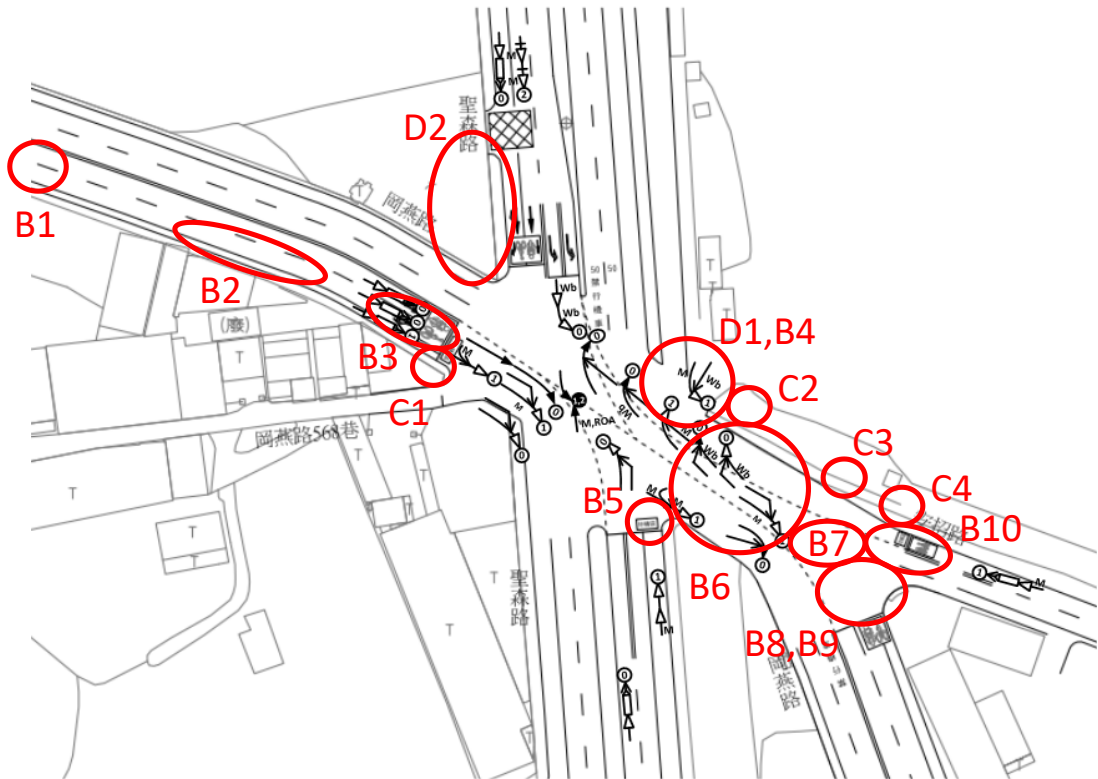
圖 3.4-2 岡山區_岡燕路/聖森路改善位置示意圖

本研究依據路口現況與近年肇事資料擬定改善重點如下圖 3.4-2 所示，配置平面圖說詳附錄 B。

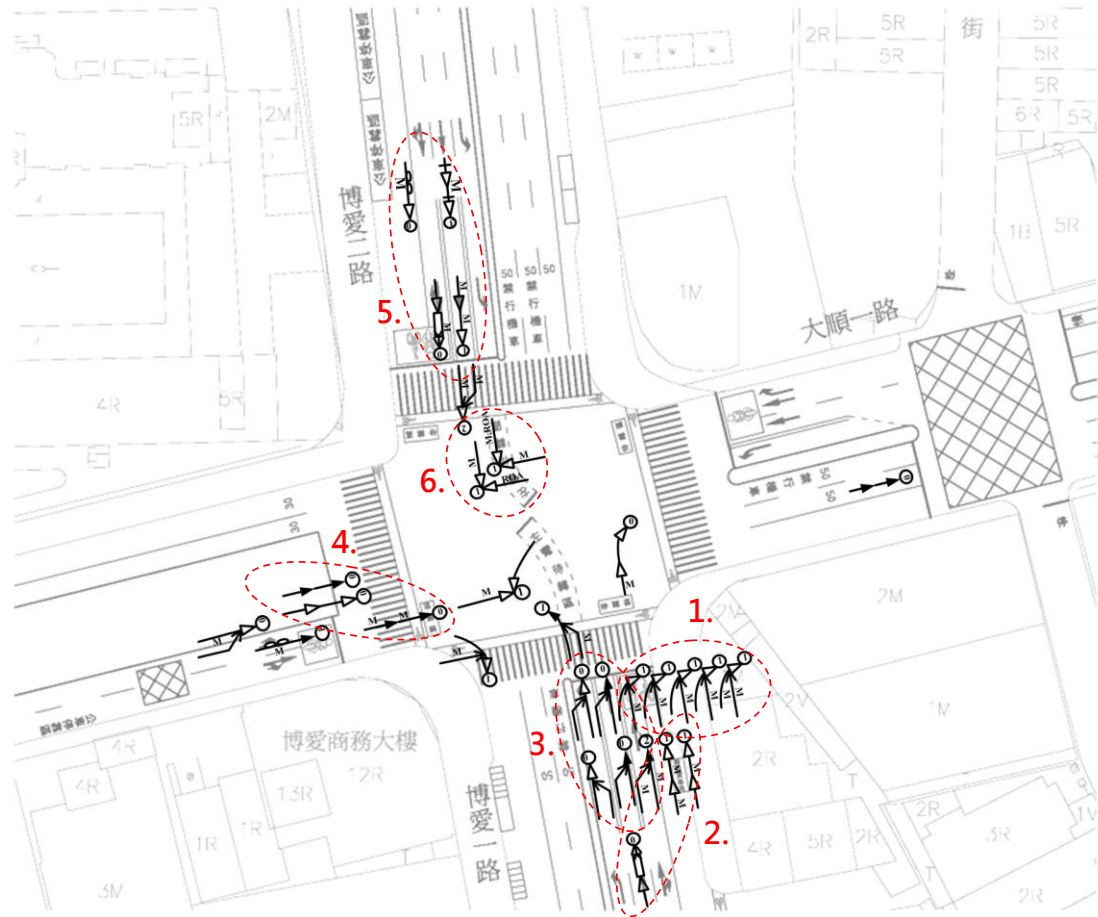
圖 3.5-1 鼓山區_博愛一(二)路/大順一路肇事碰撞構圖

依據 2020 年該路口肇事現場圖，繪製碰撞構圖如下圖所示：

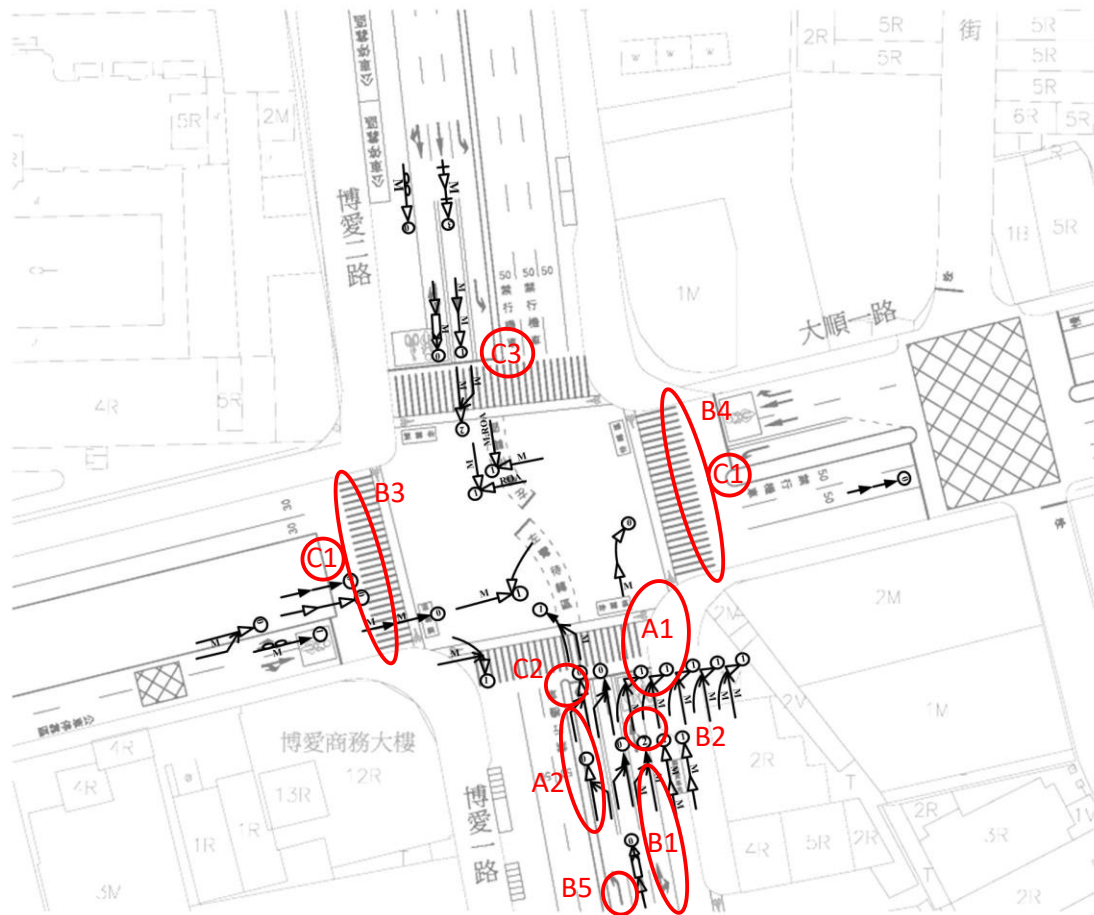
圖 3.5-2 鼓山區_博愛一(二)路/大順一路改善位置示意圖

西側大順一路中央為輕軌工區，本研究依據路口現況與近年肇事資料擬定改善重點如下圖 3.5-2 所示，配置平面圖說詳附錄 B。

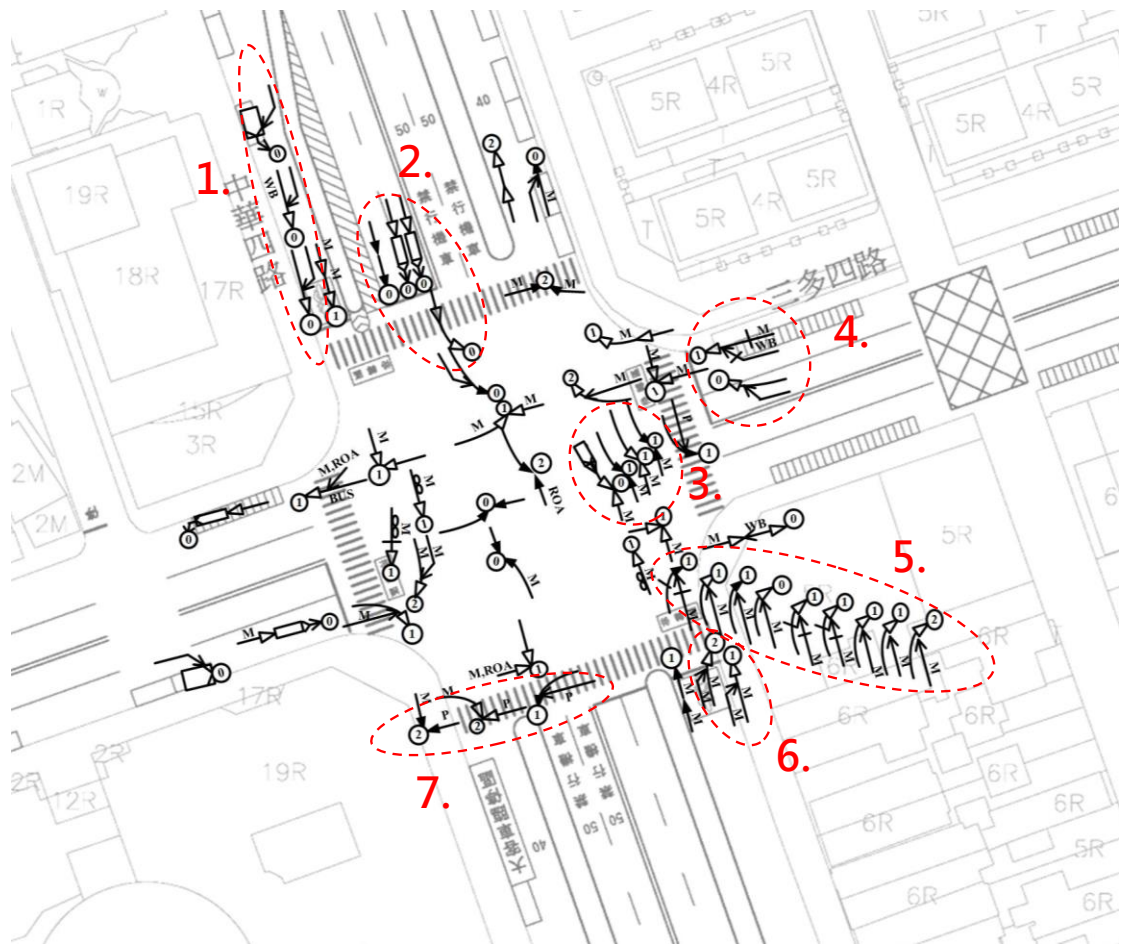
圖 3.6-1 苓雅區_中華四路/三多四路肇事碰撞構圖

依據 2020 年該路口肇事現場圖，繪製碰撞構圖如下圖所示：

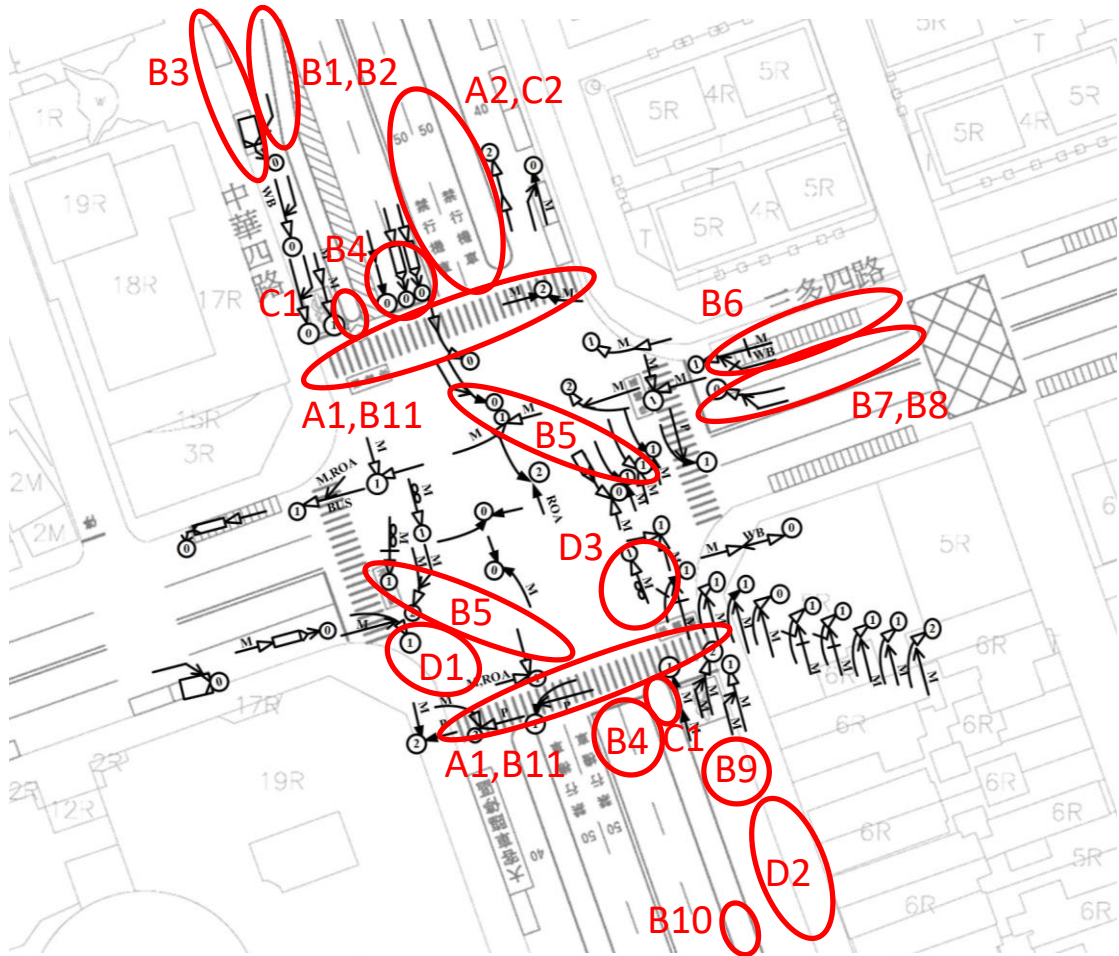
圖 3.6-2 苓雅區_中華四路/三多四路改善位置示意圖

本研究依據路口現況與近年肇事資料擬定改善重點如下圖 3.6-2 所示，配置平面圖說詳附錄 B。

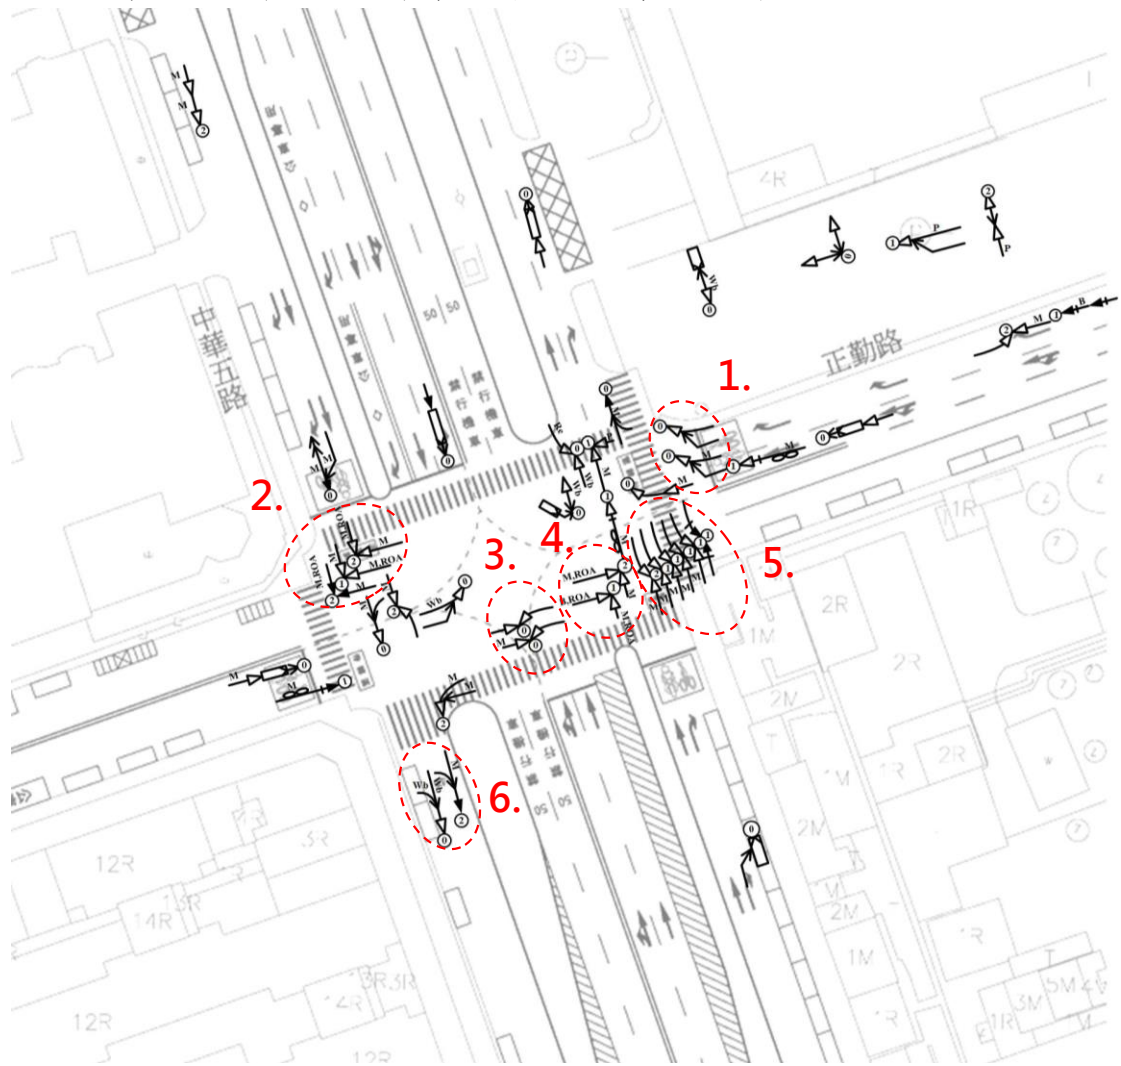
圖 3.7-1 前鎮區_中華五路/正勤路肇事碰撞構圖

依據 2020 年該路口肇事現場圖，繪製碰撞構圖如下圖所示：

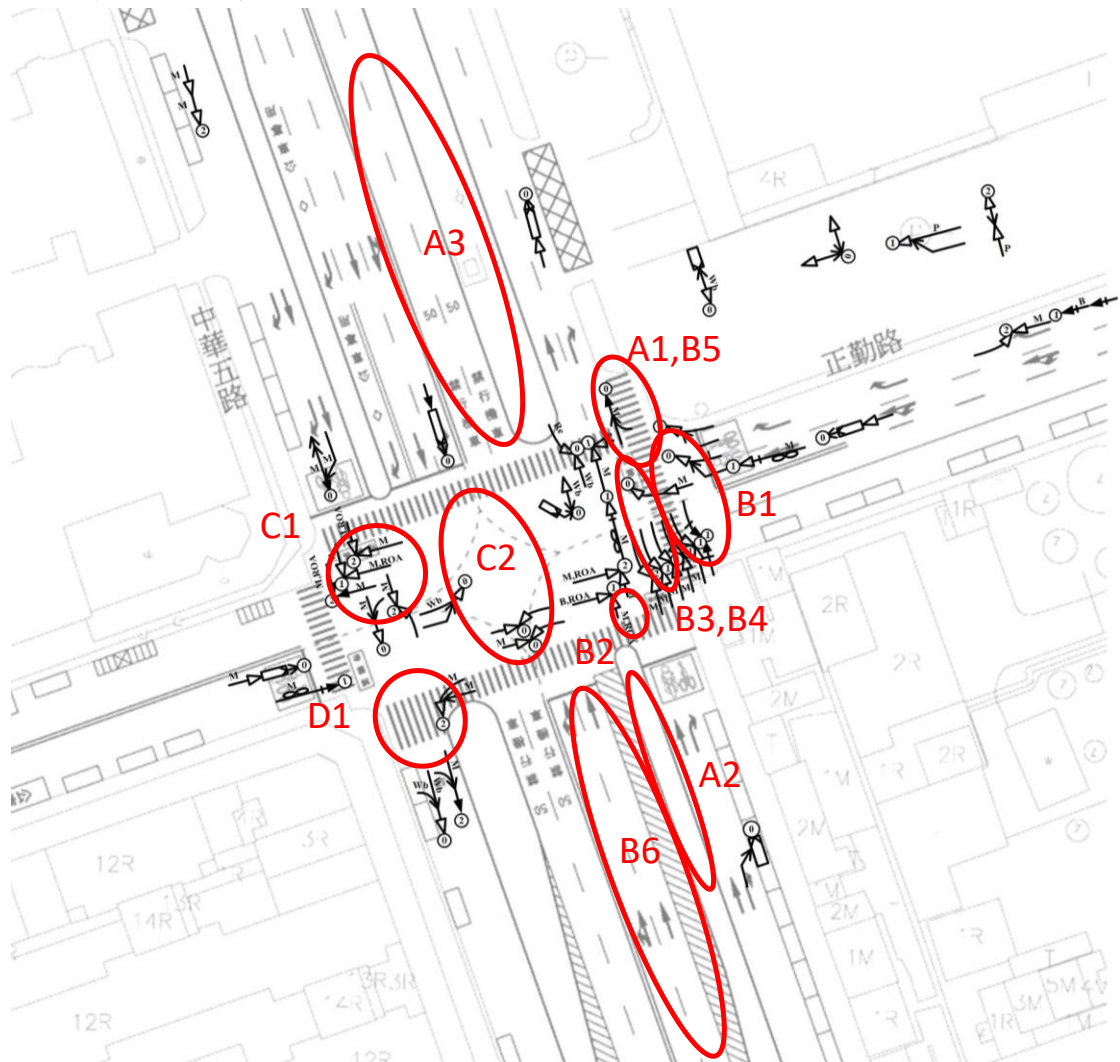
圖 3.7-2 前鎮區_中華五路/正勤路改善位置示意圖

本研究依據路口現況與近年肇事資料擬定改善重點如下圖 3.7-2 所示，配置平面圖說詳附錄 B。

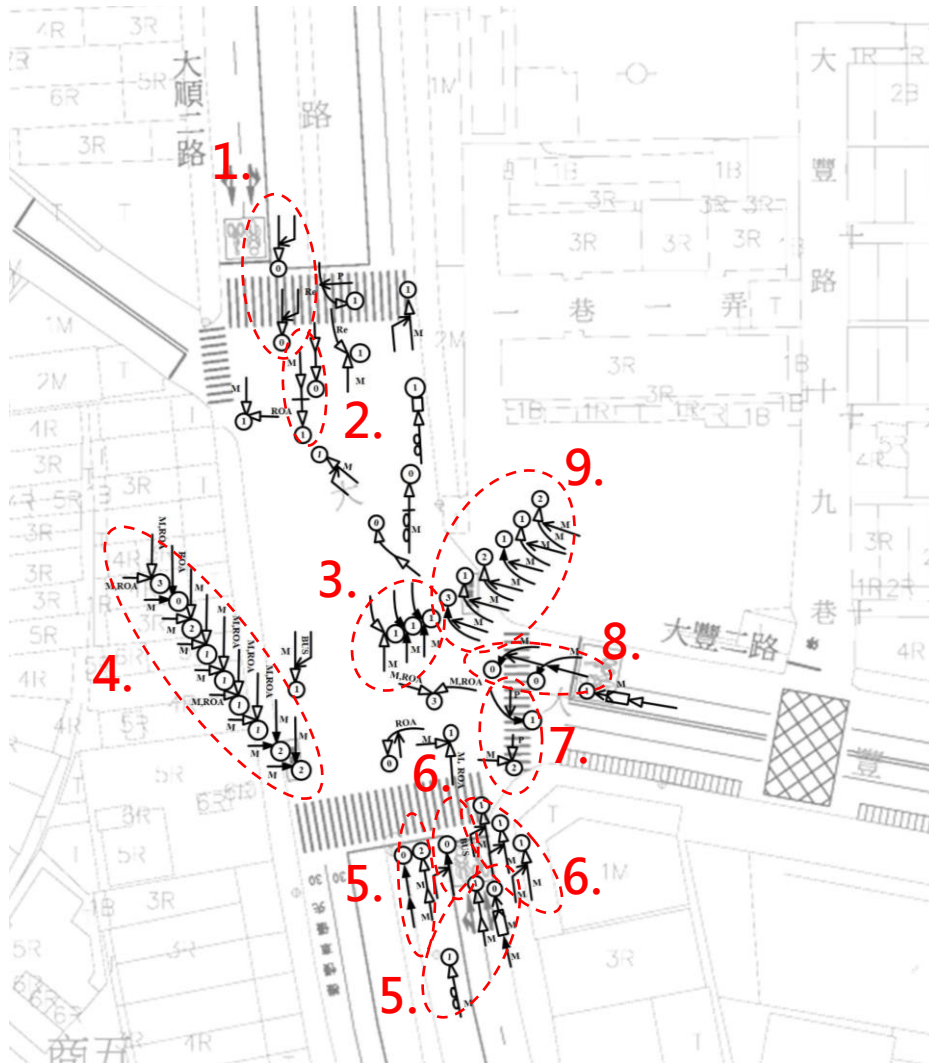
圖 3.8-1 三民區_大順二路/大豐二路肇事碰撞構圖

依據 2020 年該路口肇事現場圖，繪製碰撞構圖如下圖所示：

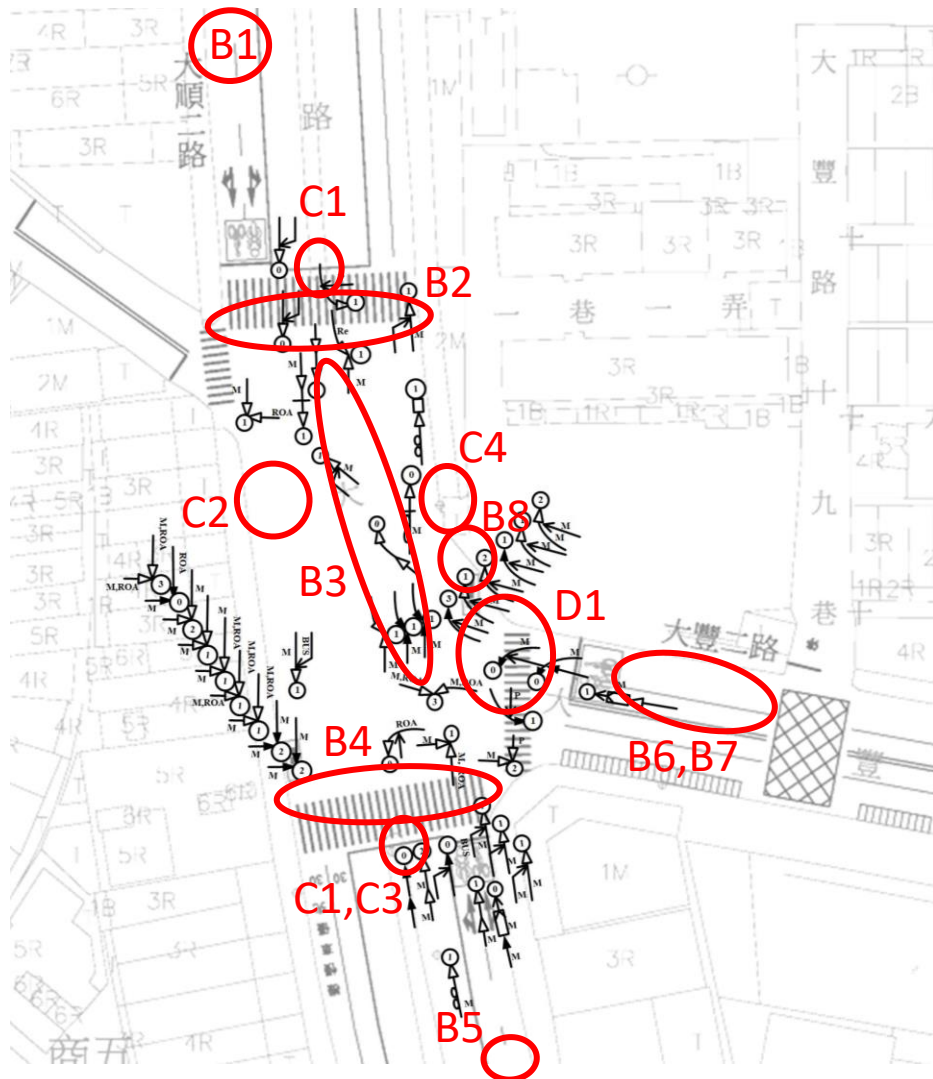
圖 3.8-2 三民區_大順二路/大豐二路改善位置示意圖

南北側大順二路中央為輕軌工區，本研究依據路口現況與近年肇事資料擬定改善重點如下圖 3.8-2 所示，配置平面圖說詳附錄 B。

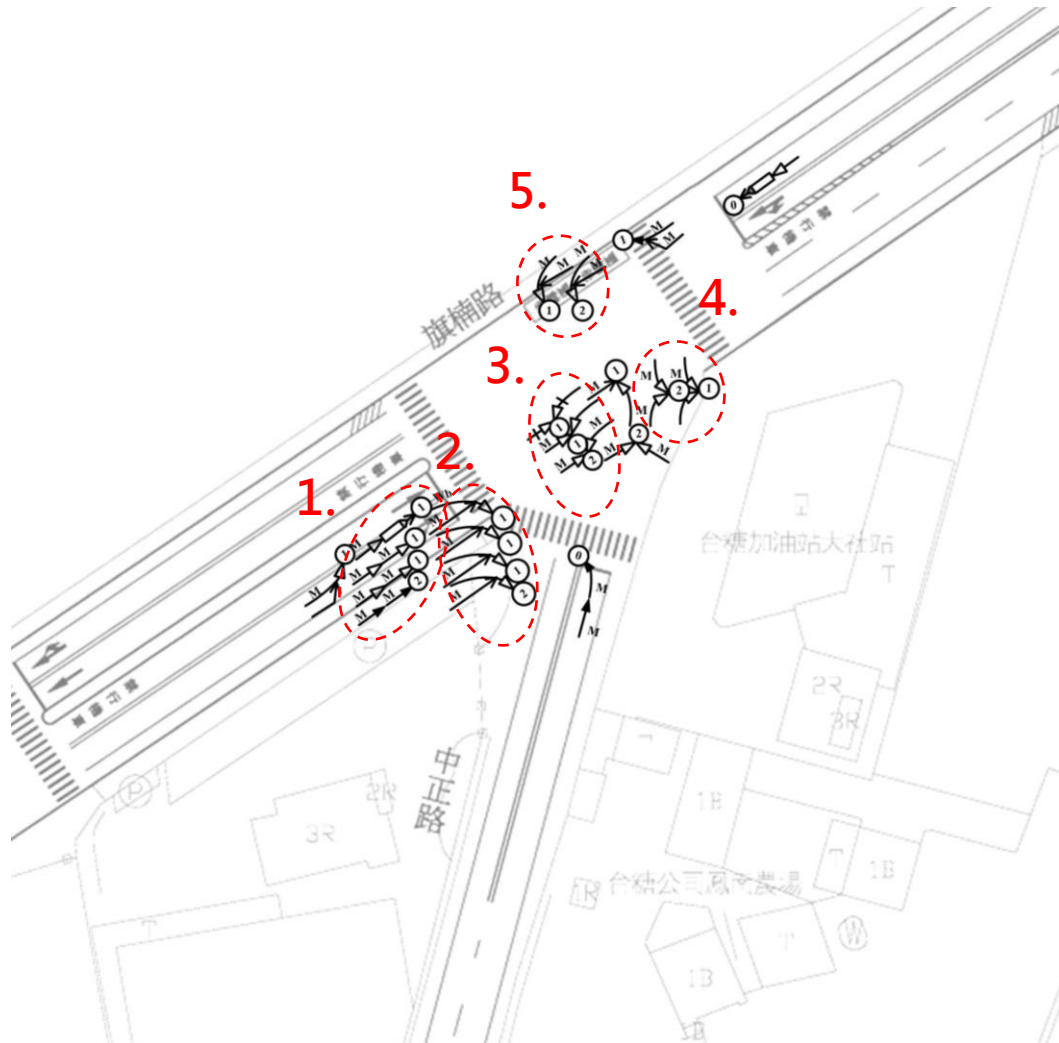
圖 3.9-1 大社區_旗楠路(省道台 22 線)/中正路肇事碰撞構圖

依據 2020 年該路口肇事現場圖，繪製碰撞構圖如下圖所示：

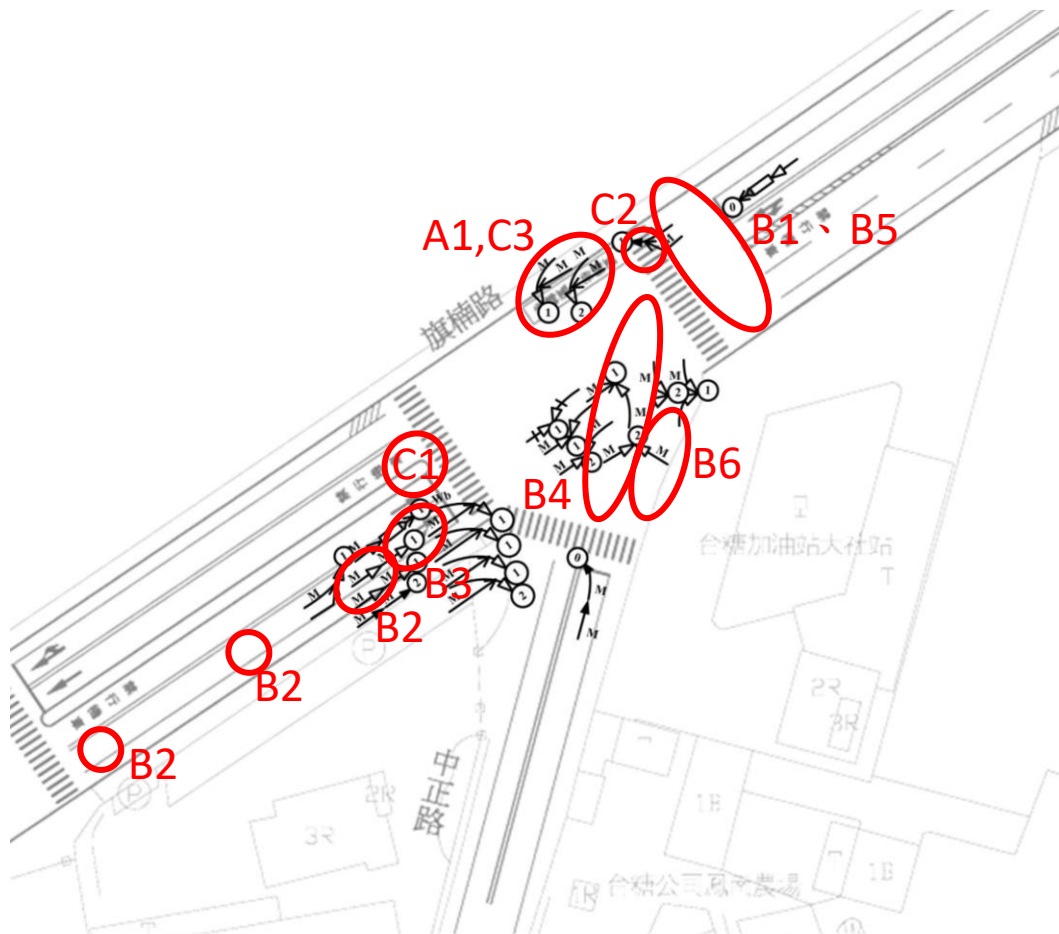
圖 3.9-2 大社區_旗楠路(省道台 22 線)/中正路改善位置示意圖

本研究依據路口現況與近年肇事資料擬定改善重點如下圖 3.9-2 所示，配置平面圖說詳附錄 B。

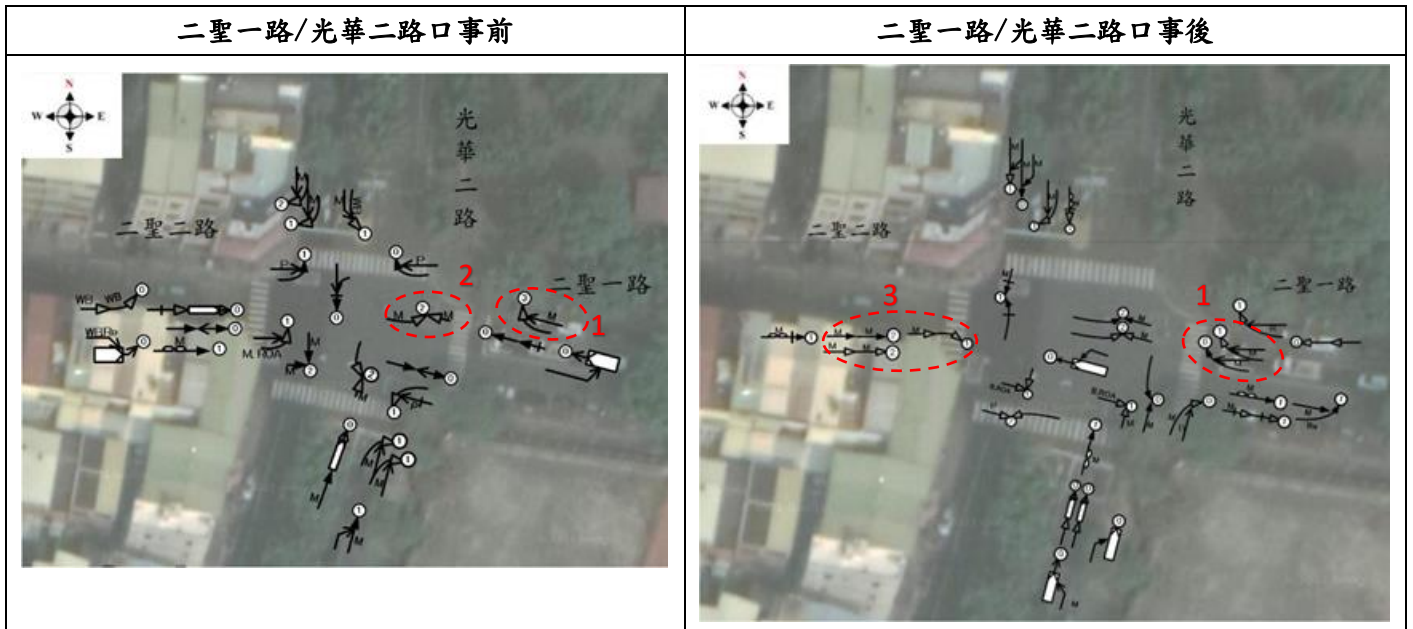
圖 4.1-12 二聖一路/光華二路口碰撞構圖分析

(2)事後二聖一路東往西直行機車與二聖二路西往北汽機車之左轉穿越側撞事故消除。

(3)事後二聖二路西側西往東機車與汽機車之追撞事故，從無此類型事故增加為3件。

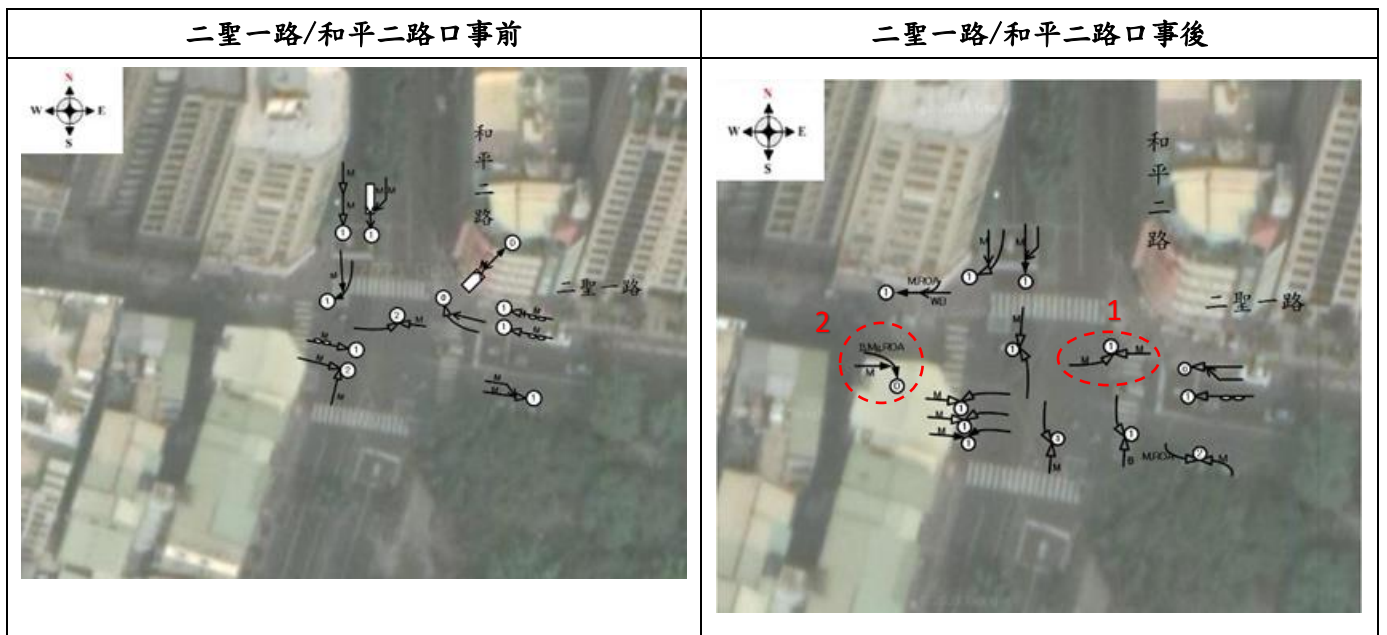
圖 4.1-14 二聖一路/和平二路口碰撞構圖分析

(1)事後二聖一路東側東往西直行機車與西往北機車之左轉穿越側撞事故，從無此類型事故增加為 1 件。

(2)事後二聖一路西側西往東直行機車與西往南自行車之右轉側撞事故，從無此類型事故增加為 1 件。

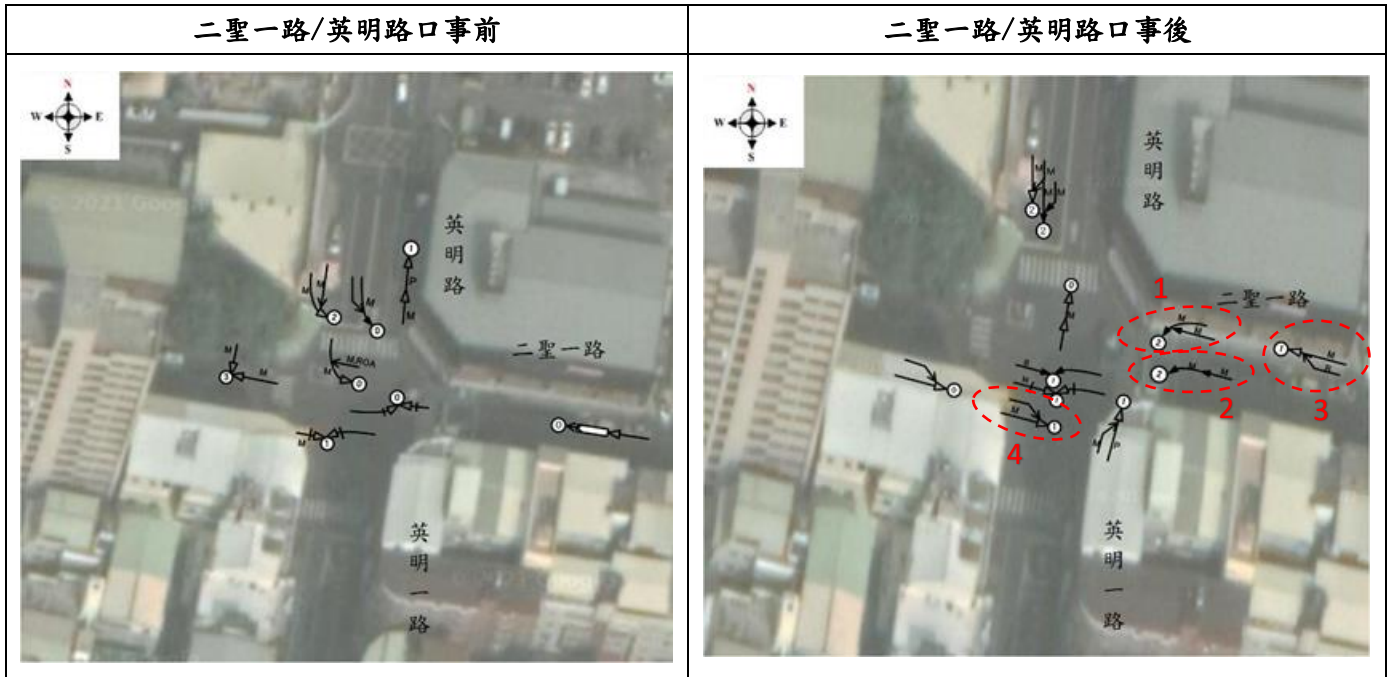
圖 4.1-16 二聖一路/英明路口碰撞構圖分析

(3)事後二聖一路東側東往西機車與機車之同向直行擦撞事故，從無此類型事故增加為 1 件。

(4)事後二聖一路西側西往東機車與汽車之同向直行擦撞事故，從無此類型事故增加為 1 件。

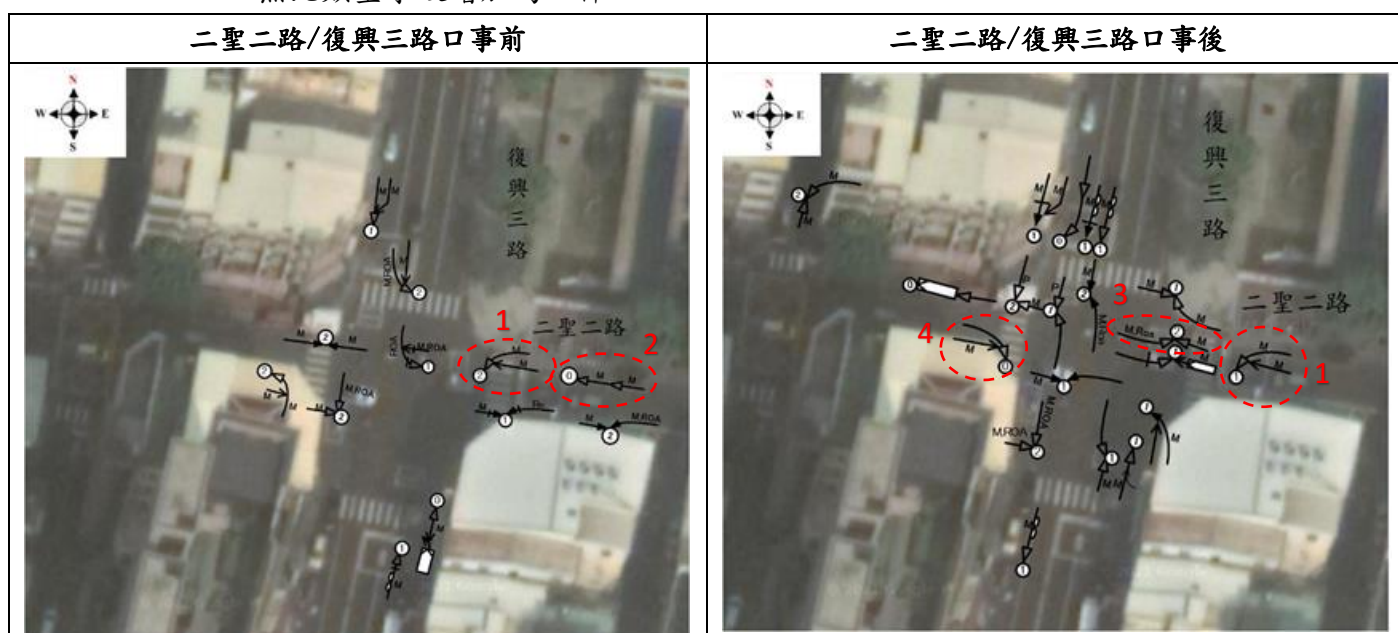
圖 4.1-18 二聖二路/復興三路口碰撞構圖分析

(3)事後二聖二路東側東往西直行機車與西往北機車之左轉穿越側撞事故，從無此類型事故增加為 1 件。

(4)事後二聖二路西側西往東直行機車與西往南汽車之右轉側撞事故，從無此類型事故增加為 1 件。

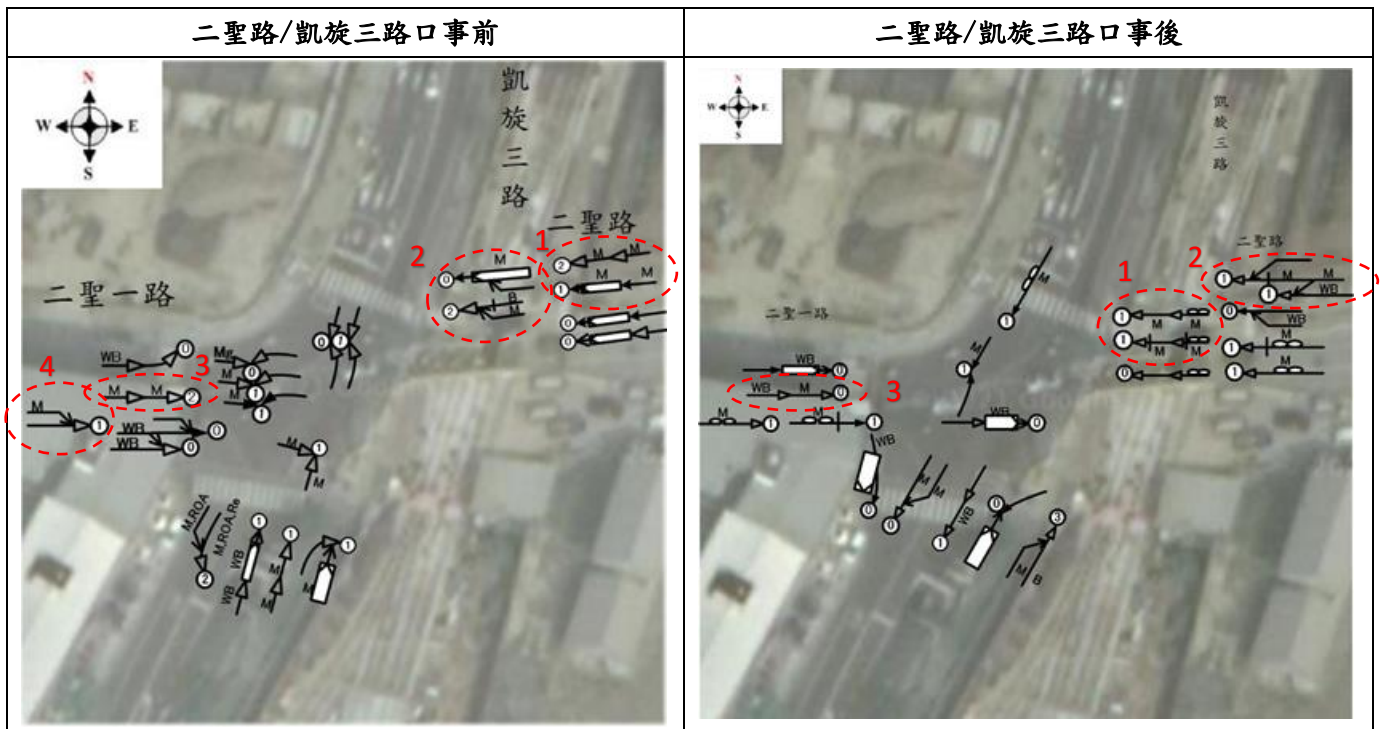
圖 4.1-20 二聖路/凱旋三路口碰撞構圖分析

- (1)事後二聖路東側東往西直行機車與機車之追撞事故，維持 2 件事故。
- (2)事後二聖路東側東往西直行機車及自行車及貨車與汽機車之同向直行擦撞，維持 2 件事故。
- (3)事後二聖一路西側西往東直行機車及貨車與機車之直行追撞事故，維持 1 件事故。
- (4)事後二聖一路西側西往東直行汽車與機車之同向直行擦撞事故消除。
