高雄市政府交通局

109 年易肇事路口改善委託研究案

期末報告 (定稿版)

創奕工程顧問股份有限公司
民國 111 年 1 月

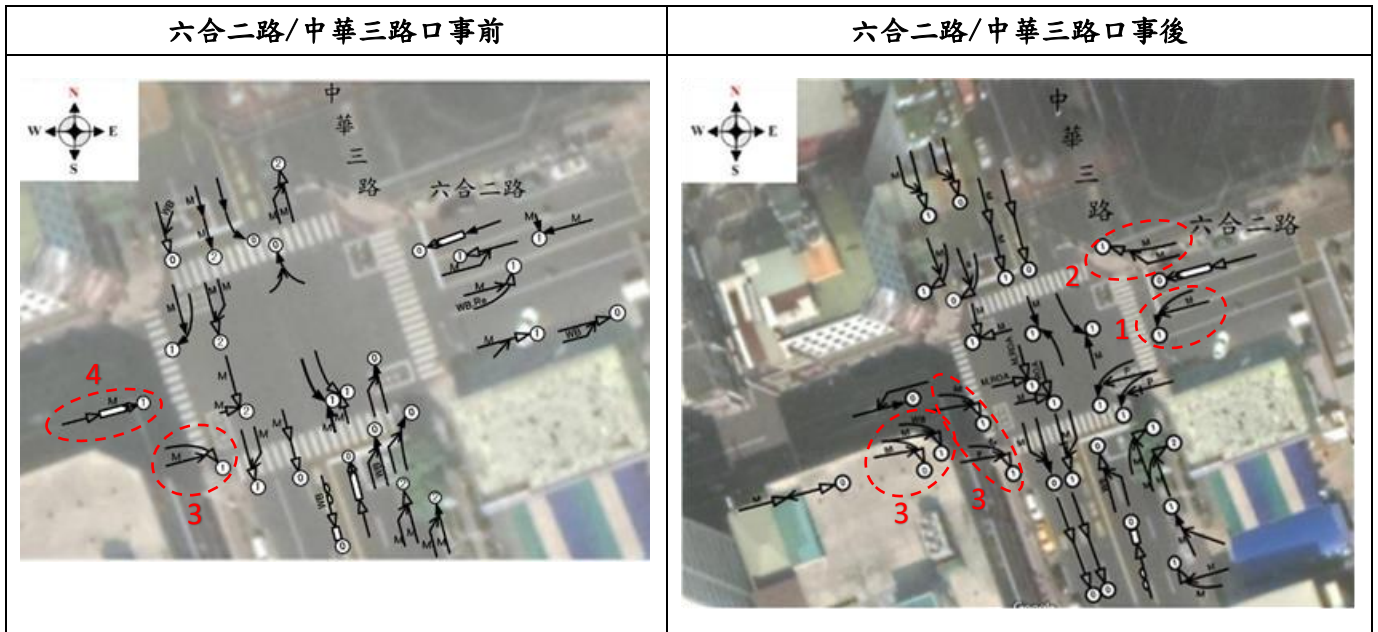
圖 4.1-22 六合二路/中華三路口碰撞構圖分析

(3)事後六合二路西側西往東直行汽機車及行人與西往南汽機車及貨車之右轉側撞事故，從 1 件事務增加為 4 件。

(4)事後六合二路西側西往東汽車與機車之追撞事故消除。

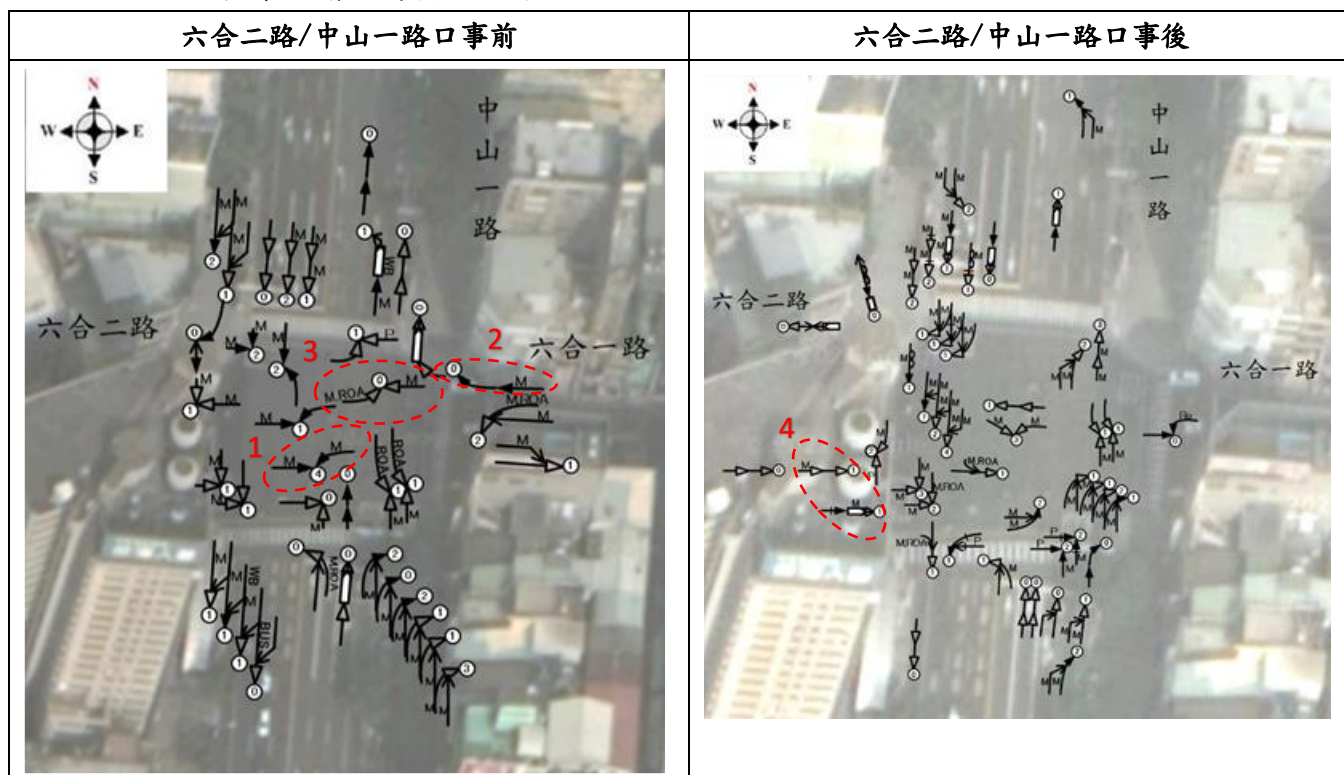
圖 4.1-24 六合二路/中山一路口碰撞構圖分析

(1)事後六合二路西往東直行機車與六合一路東往南機車之左轉穿越側撞事故消除。

- (2)事後六合二路東側東往西直行機車與汽車之追撞事故消除。
- (3)事後六合二路東往西直行機車與西往北機車之左轉穿越側撞事故消除。
- (4)事後六合二路西側西往東直行汽機車與汽機車之追撞事故，從無此類型事故增加為發生 2 件。

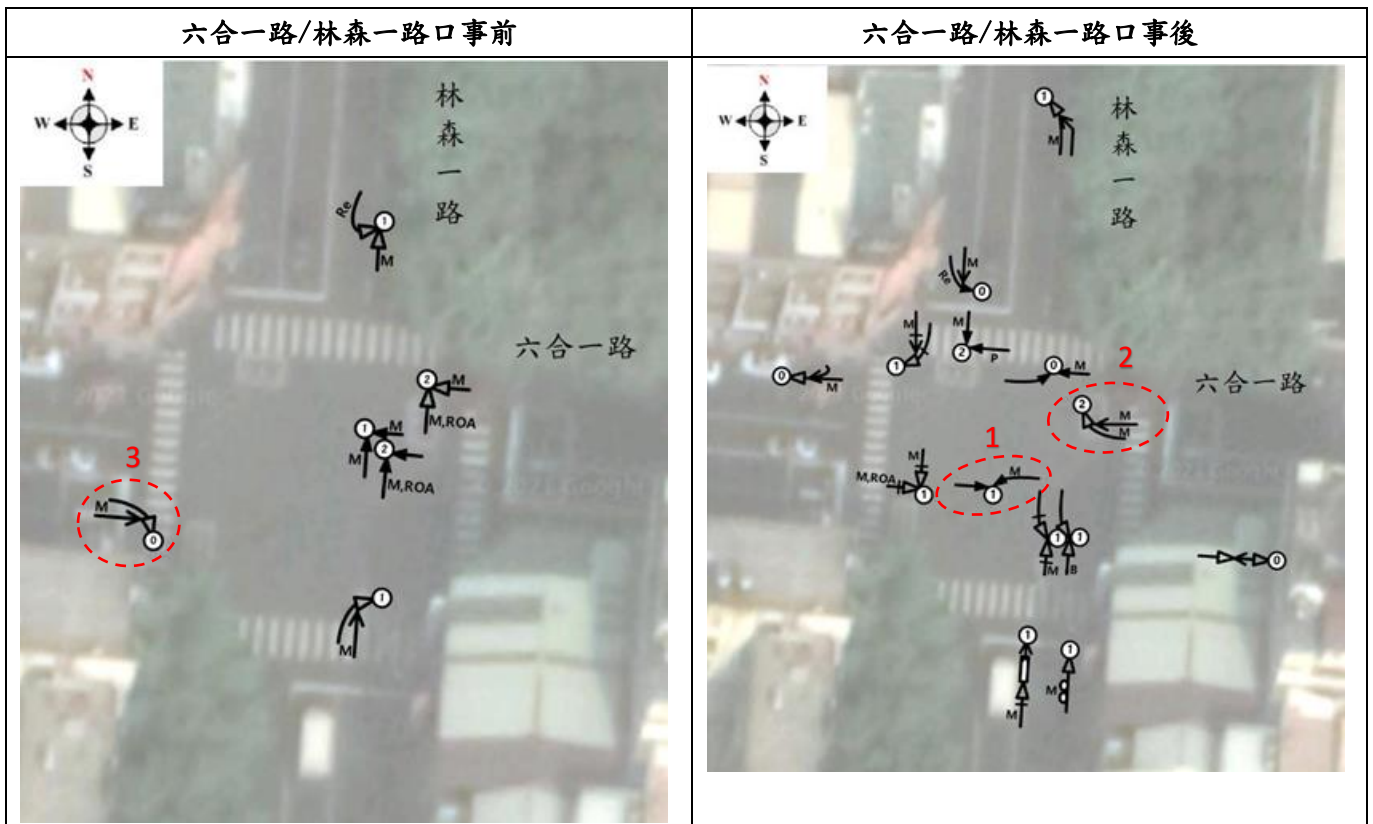
圖 4.1-26 六合一路/林森一路口碰撞構圖分析

(3)事後六合一路西側西往東直行機車與西往南汽車之右轉側撞事故消除。

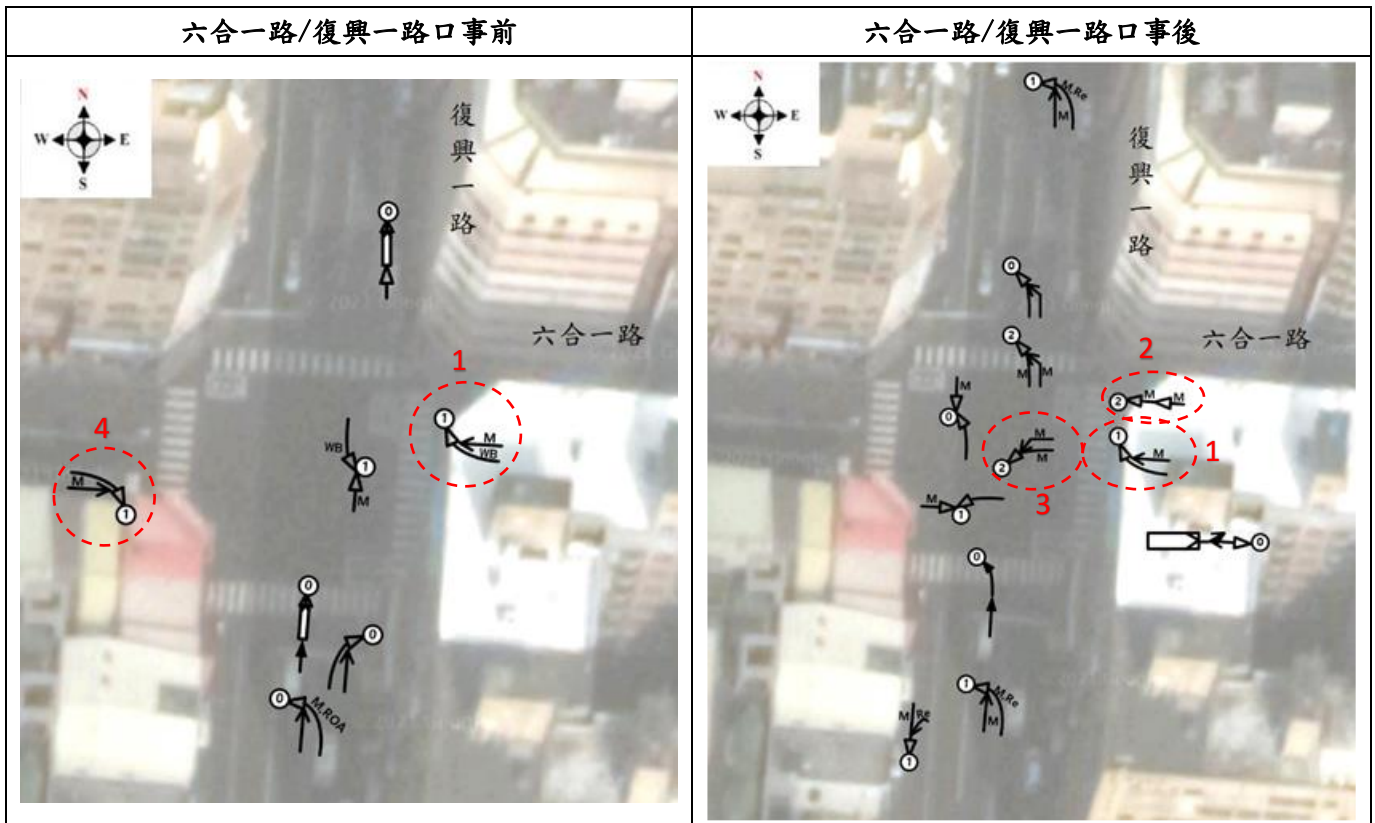
圖 4.1-28 六合一路/復興一路口碰撞構圖分析

(4)事後六合一路西往東直行機車與西往南汽車之右轉側撞事故消除。

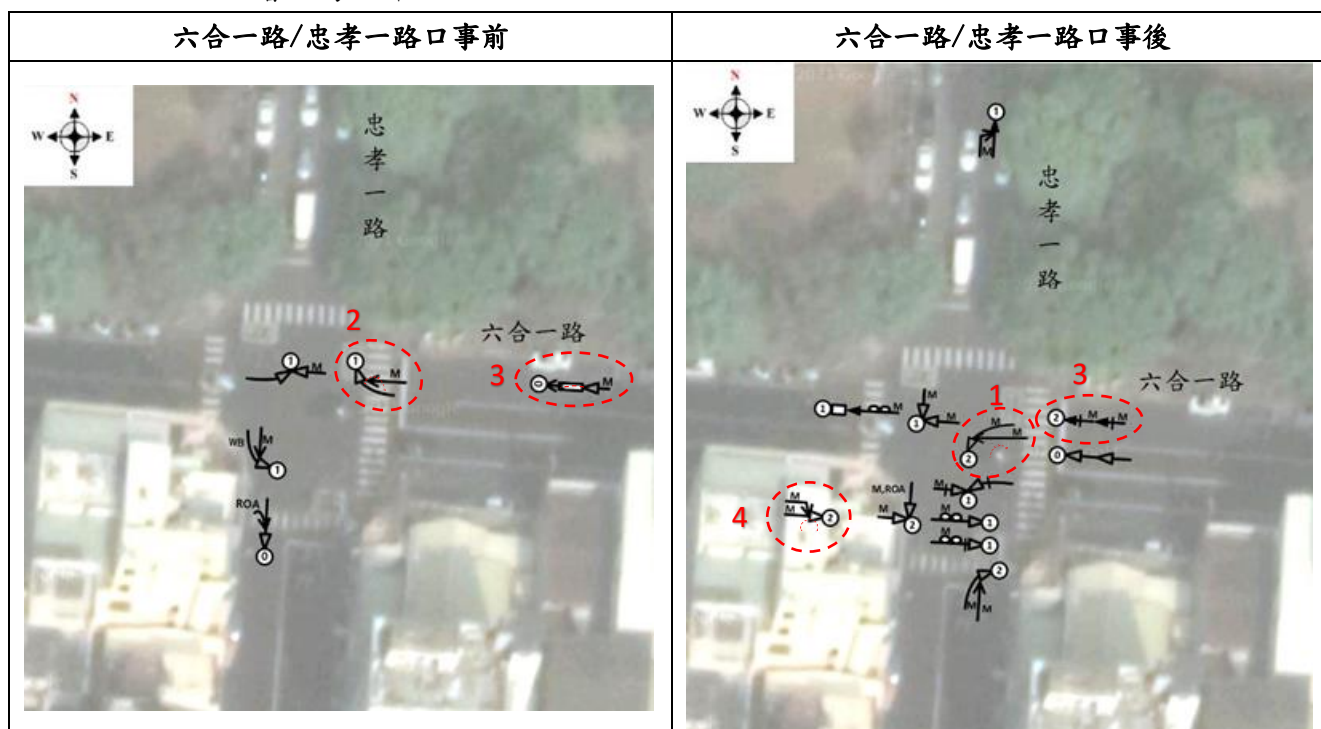
圖 4.1-30 六合一路/忠孝一路口碰撞構圖分析

- (1)事後六合一路東側東往西直行機車與東往南機車之左轉側撞事故，從無此類型事故增加為 1 件。
- (2)事後六合一路東側東往西直行機車與東往北汽車之右轉側撞事故消除。
- (3)事後六合一路東側往西直行機與汽機車之追撞事故，維持 1 件事故。

(4)事後六合一路西側西往東機車與機車之同向擦撞事故，從無此類型事故增加為1件。

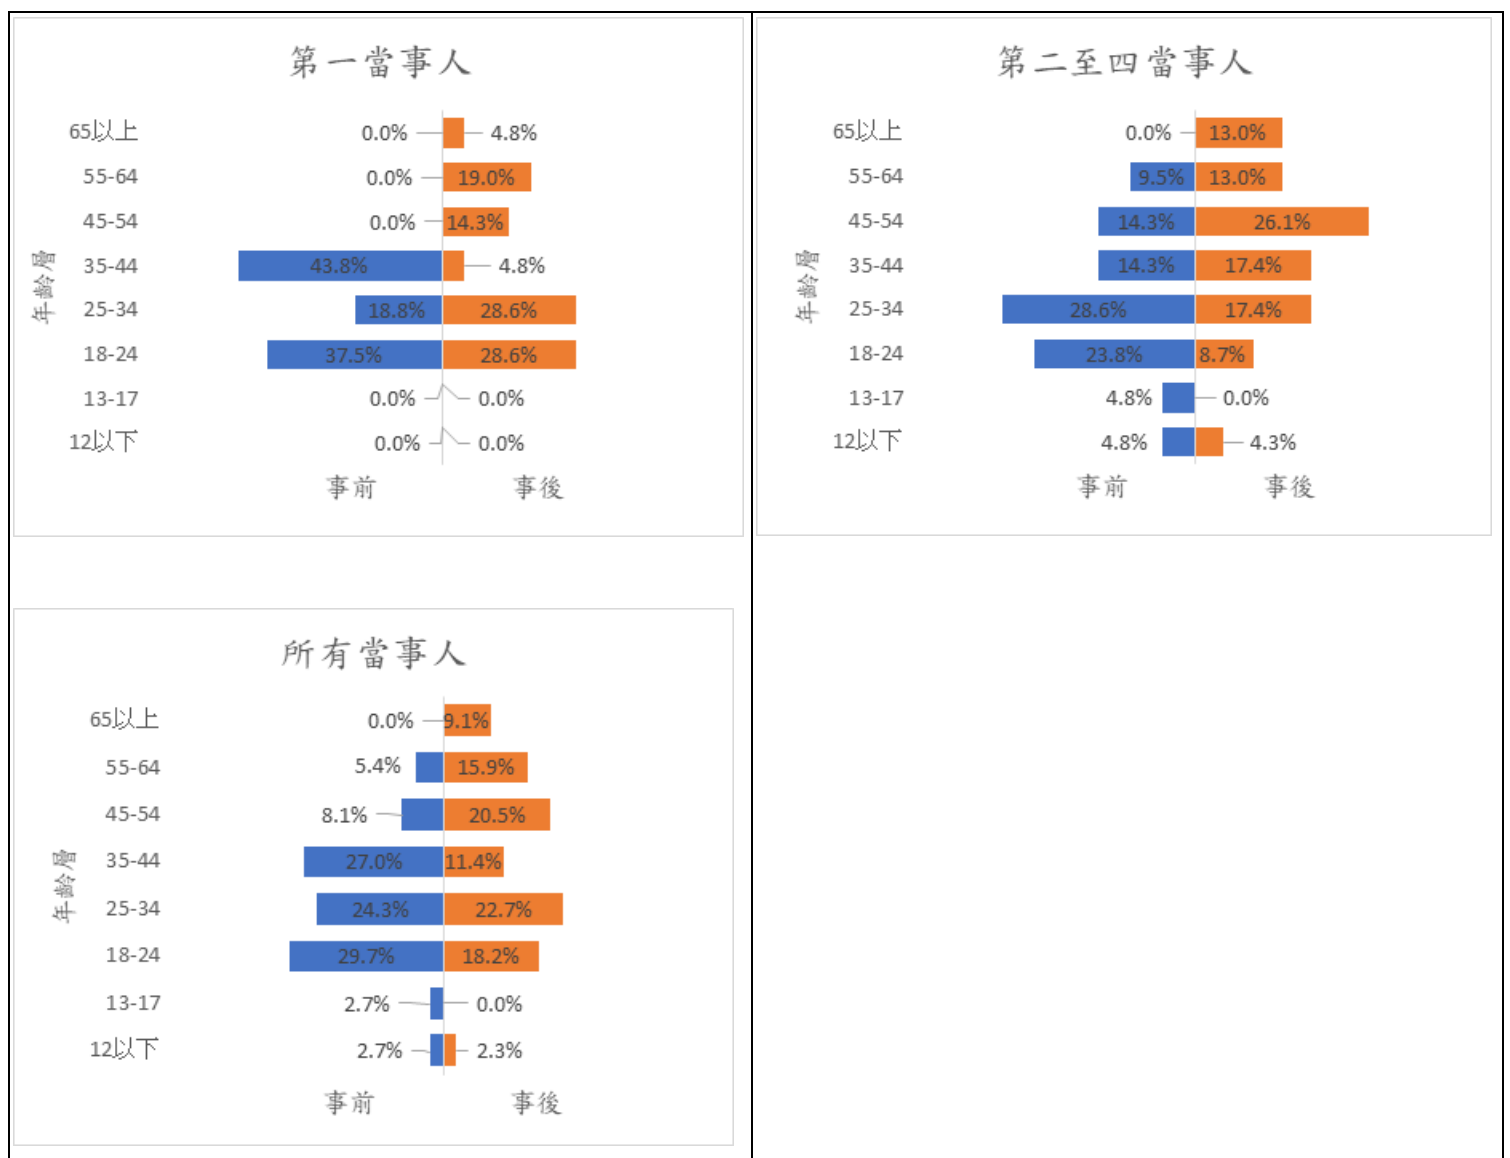
圖 4.1-31 各類當事人事前事後事故的年齡層人數圖示

為瞭解事前事後期間第一當事人、第二至四當事人與所有當事人之年齡層是否有變化，故以金字塔圖來觀察；如圖 4.1-31 所示，可發現第一當事人在事後期間 45 歲以上之人數比例增加為 38.1%，表示開放機車直接左轉後，更大年齡範圍的用路人成為事故的第一當事人；而第二至四當事人在事前期間之年齡層集中在 25-34 歲，之後的年齡層人數比例呈現遞減，在事後期間則呈現逐漸遞增至集中在 45-54 歲，表示機車直接左轉對第二至四當事人之主要影響年齡層不同；而所有當事人在事前期間之年齡層主要集中在 18-44 歲之間，事後期間之年齡層則無明顯集中之情況，表示機車直接左轉對所有年齡層當事人皆具影響。

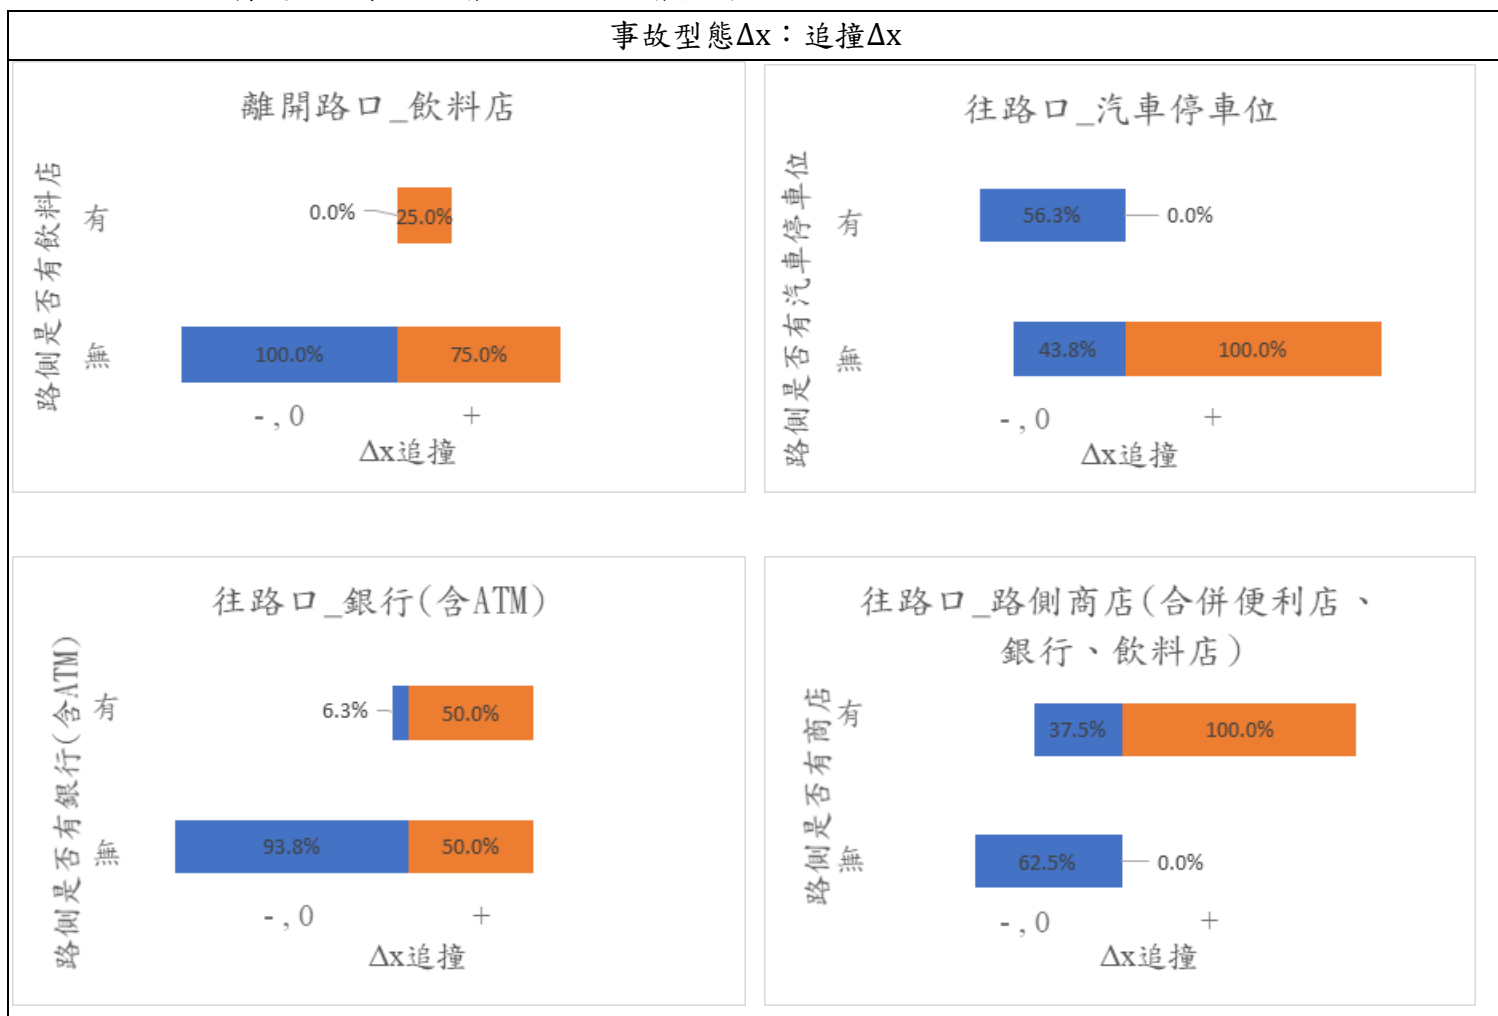
圖 4.1-34 二聖及六合實驗路口機車左轉相關環境因素分析圖示

由圖 4.1-34 可知，事後事故數增加的分布，相較於事後事故減少或不變的分布，離開路口方向設置飲料店、往路口方向無設置汽車停車位、往路口方向設置銀行(含 ATM)及路側商店(合併便利店、銀行、飲料店)時，開放機車直接左轉後追撞事故數增加的可能性會提高。

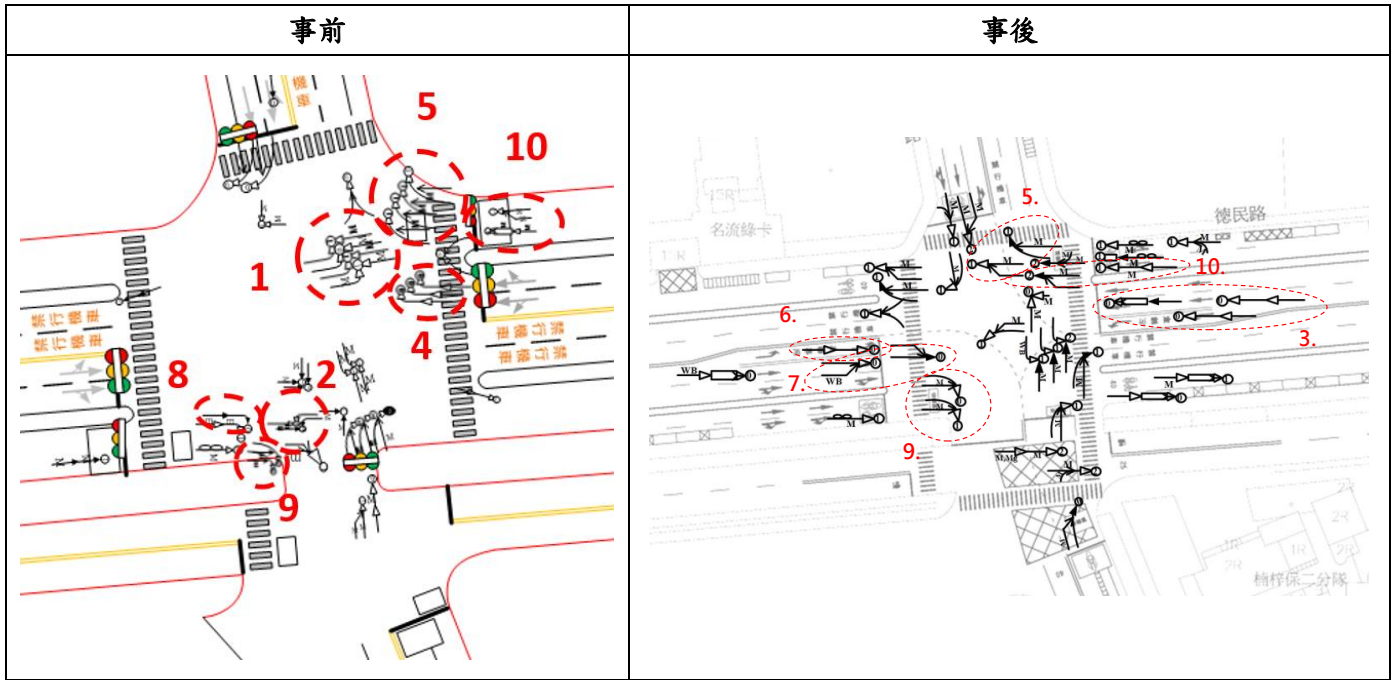
圖 5.1-2 德民路/德惠路口碰撞構圖分析

1. 事後德民路東往西直行機車與西往北汽機車之左轉穿越側撞事故消除。
2. 事後德民路西往東直行機車與東往南汽車之左轉穿越側撞事故消除。
3. 事後東側德民路東往西汽車之直行追撞事故，從無此類型事故增加為 3 件。
4. 事後東側德民路快車道西往東汽機車之右轉追撞事故消除。
5. 事後東側德民路慢車道東往西直行汽機車與快車道東往北汽車之右轉側撞與擦撞事故，從 4 件事故減少為 2 件。
6. 事後西側德民路快車道西往東汽車之直行追撞事故，從無此類型事故增加為 1 件。
7. 事後西側德民路西往東貨車與汽車之同向直行擦撞事故，從無此類型事故增加為發生 2 件。
8. 事後東側德民路快車道東往西汽車之右轉追撞事故消除。
9. 事後西側德民路慢車道西往東直行機車與西往南汽車之右轉側撞事故，維持 2 件事故。
10. 事後東側德民路慢車道西往東汽機車之直行追撞與擦撞事故，維持 2 件事故。

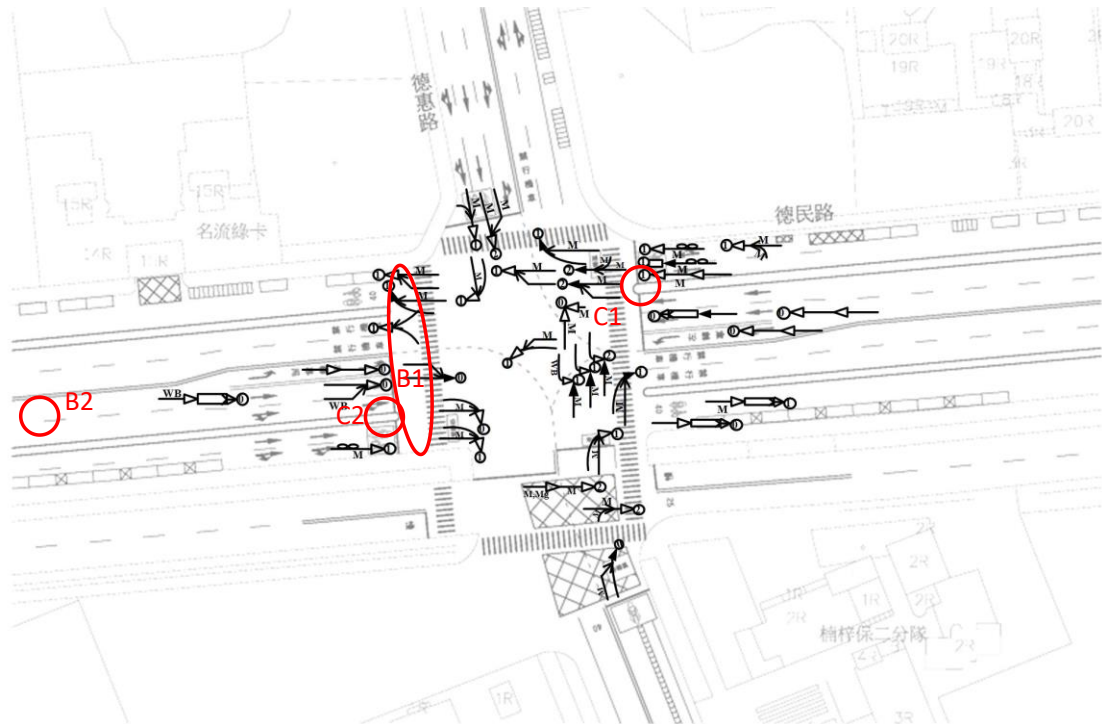
圖 5.1-3 德民路/德惠路口改善位置示意圖

本研究依據路口現況與新增事故類型群組肇事資料擬定改善重點如下圖 5.1-3 所示，配置平面圖說詳附錄 B。

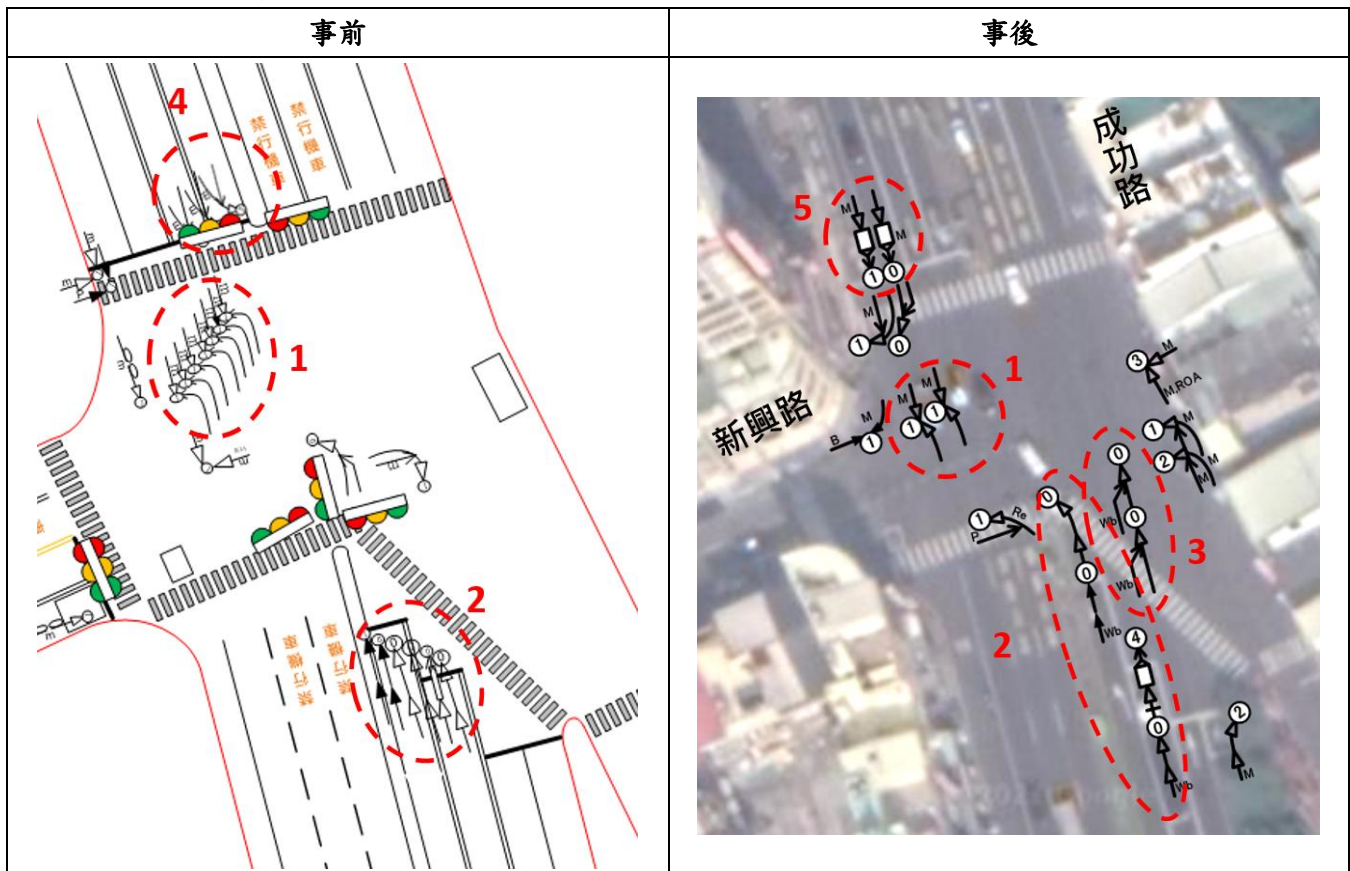
圖 5.1-5 成功北路/成功路/新興路/橋頭路口碰撞構圖分析

- 1.事後成功路北往南機車與成功路南往西汽車之左轉穿越側撞事故，從 7 件事務減少為 2 件。
- 2.事後南側成功路南往北汽車之追撞事故，從 6 件事務減少為 4 件。
- 3.事後南側成功路南往北貨車與汽車之同向直行擦撞事故，從無此類型事故增加為 2 件。

4. 事後北側成功路北往南直行汽車與北往東機車之左轉側撞事故消除。
5. 事後北側成功路北往南汽機車之停等追撞事故，從無此類型事故增加為 2 件。

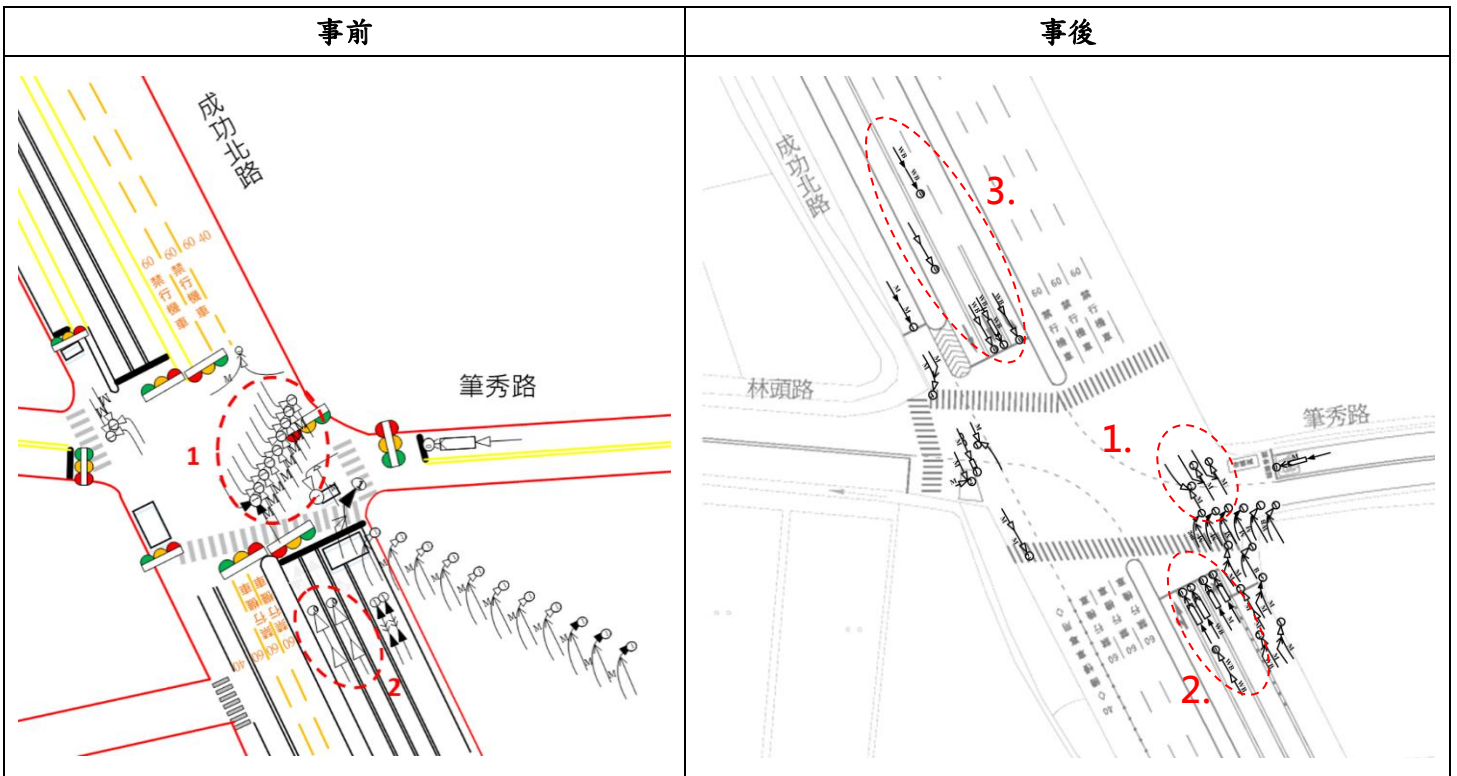
圖 5.1-7 成功北路/林頭路/筆秀路口碰撞構圖分析

- 1.事後成功北路南往北直行汽機車與北往東汽車之左轉穿越側撞與擦撞事故，從9件事務減少為3件。
- 2.事後南側成功北路南往北貨車與汽車之追撞事故，從2件事務增加為5件。
- 3.事後北側成功北路北往南貨車與汽車之追撞事故，從無此類型事故增加為5件。

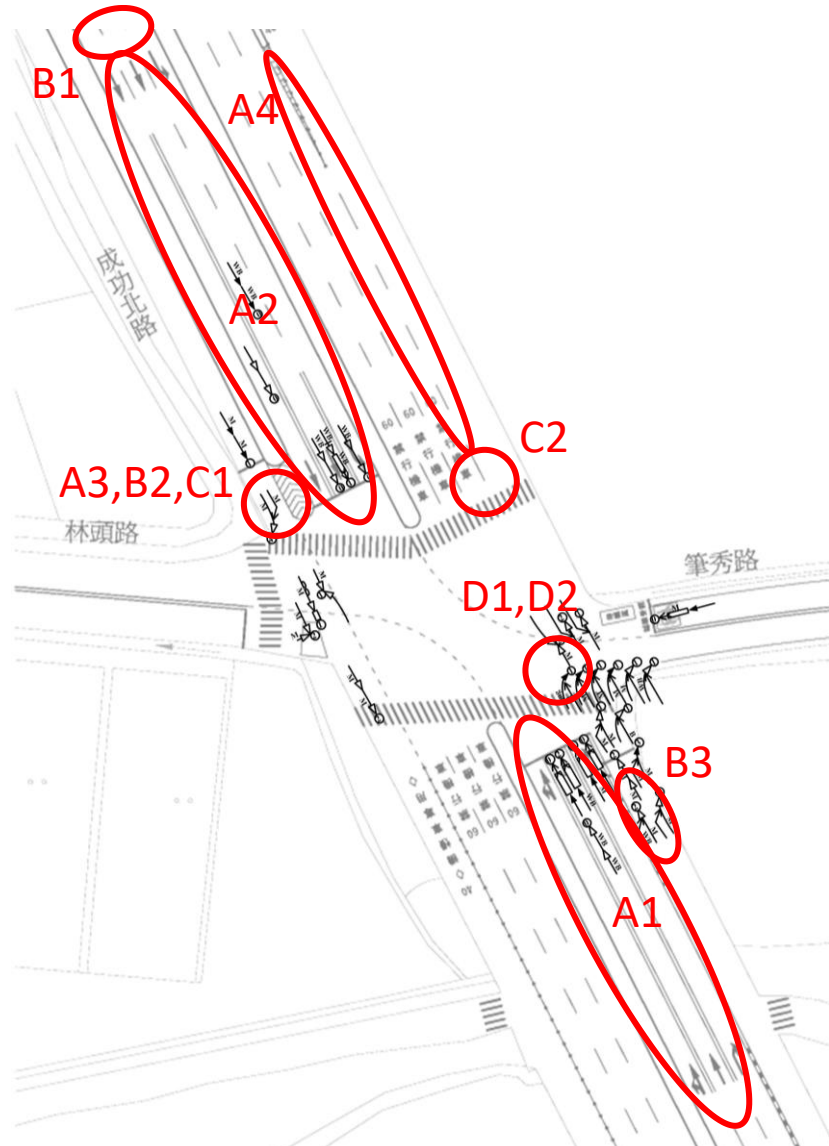
圖 5.1-8 成功北路/林頭路/筆秀路口改善位置示意圖

本研究依據路口現況與新增事故類型群組肇事資料擬定改善重點如下圖 5.1-8 所示，配置平面圖說詳附錄 B。

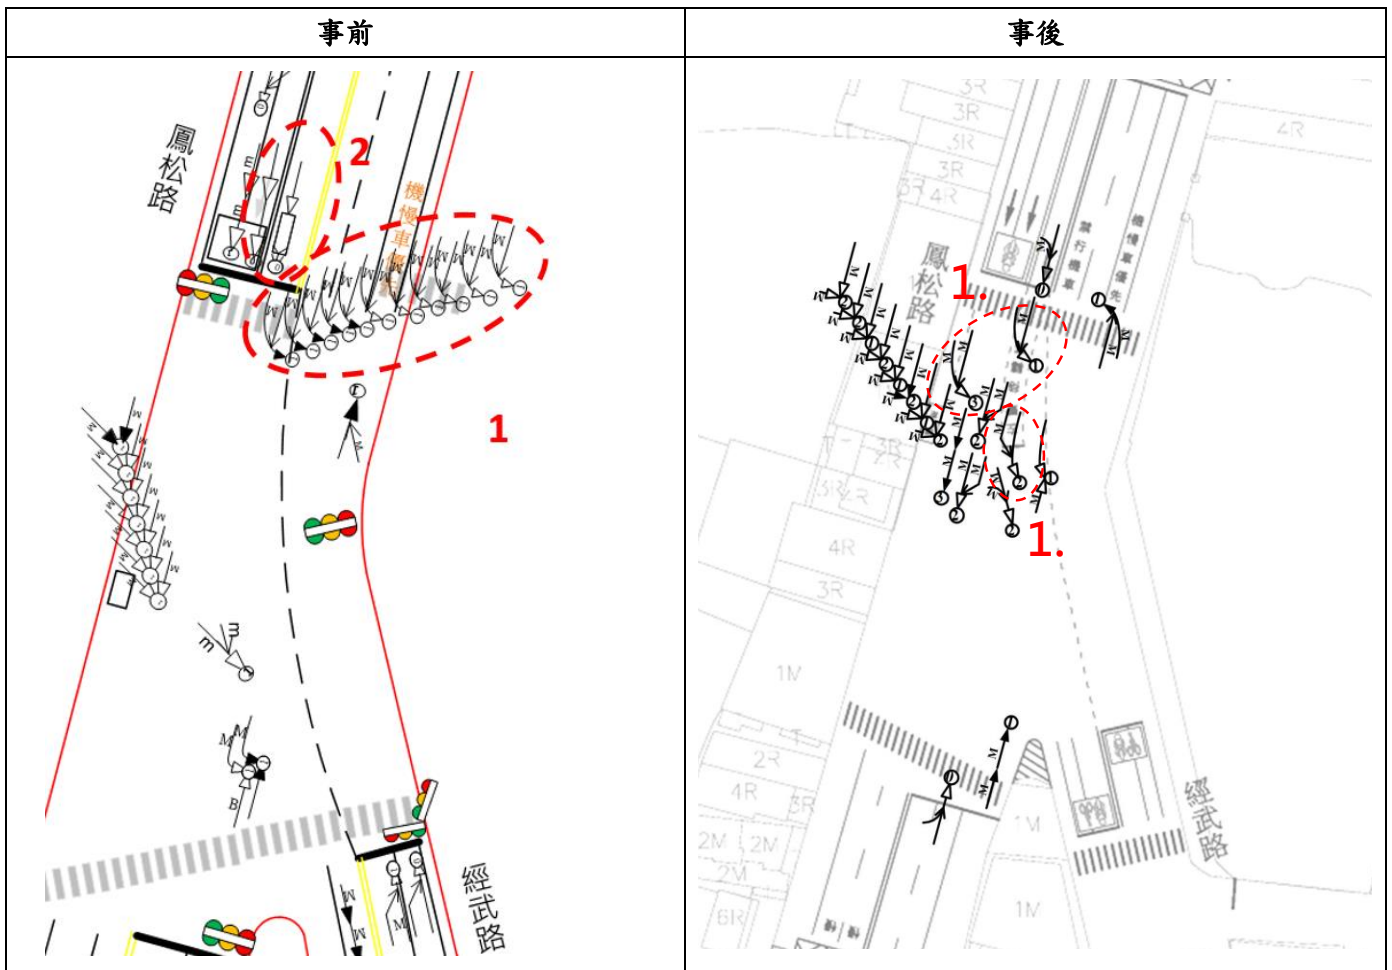
圖 5.1-10 經武路/鳳松路碰撞構圖分析

- 1.事後北側鳳松路北往南機車與北往東南汽機車之左轉側撞事故，從 11 件事務減少為 3 件。
- 2.事後北側鳳松路北往南快車道汽車之追撞事故消除。

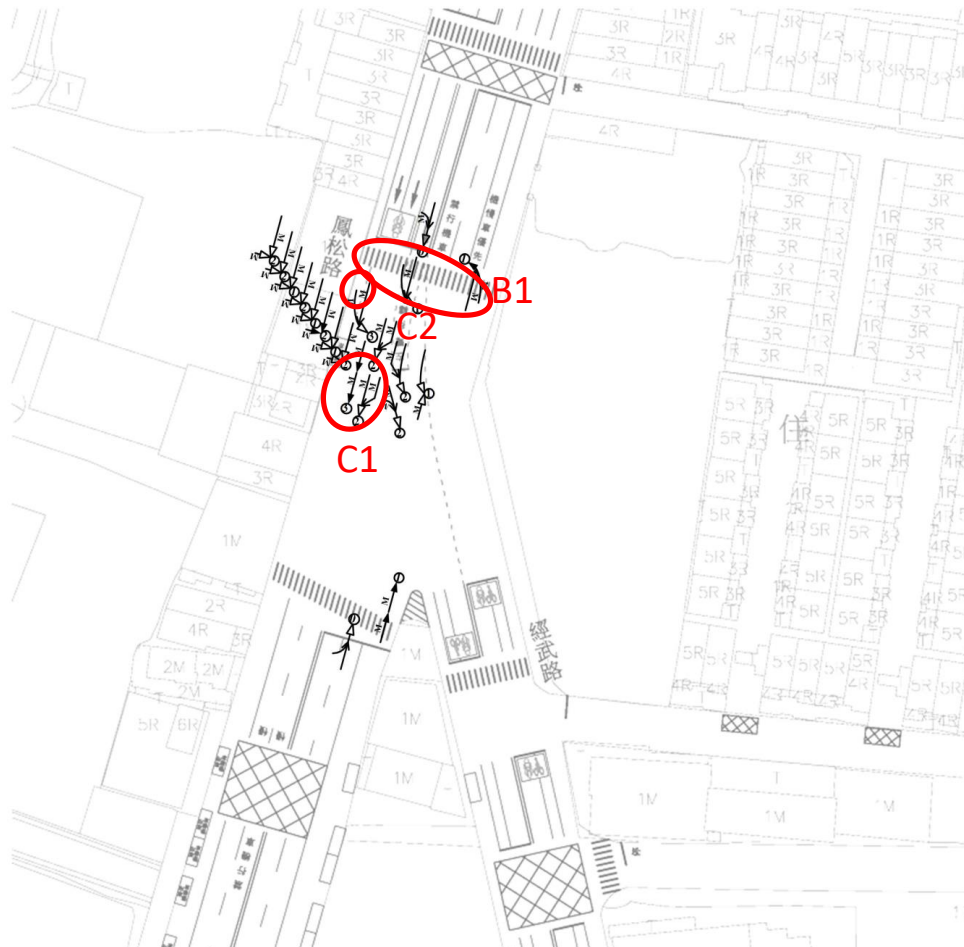
圖 5.1-11 經武路/鳳松路改善位置示意圖

本研究依據路口現況與新增事故類型群組肇事資料擬定改善重點如下圖 5.1-11 所示，配置平面圖說詳附錄 B。

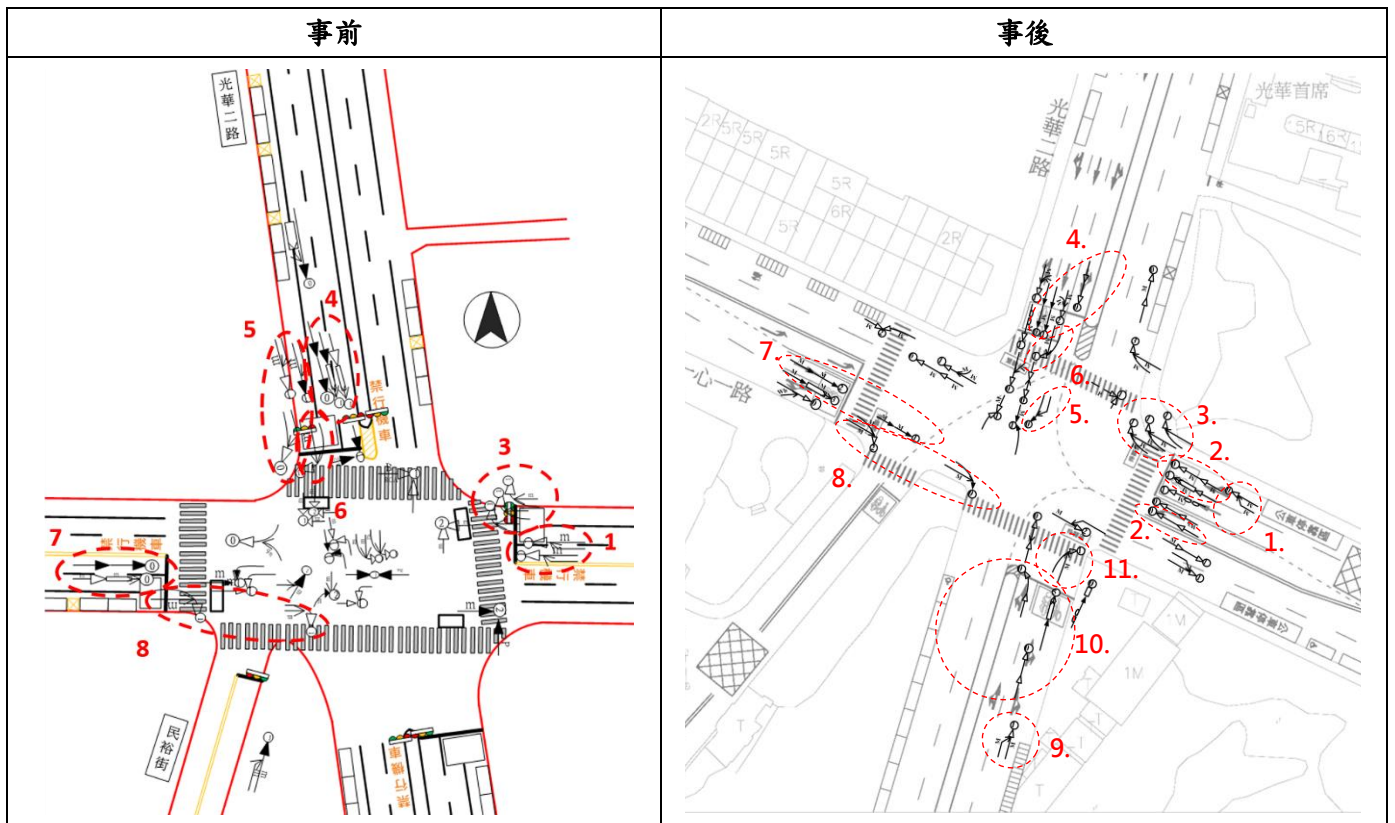
圖 5.2-2 光華二路/一心一路口碰撞構圖分析

- 1.事後東側一心一路東往西直行汽機車之同向直行擦撞事故，從 2 件事故減少為 1 件。
- 2.事後東側一心一路東往西汽機車之追撞事故，從無此類型事故增加為發生 3 件。
- 3.事後東側一心一路東往西直行機動車與東往北汽車之右轉側撞事故，維持為 3 件。
- 4.事後北側光華二路北往南直行汽車之追撞事故，維持為 3 件。
- 5.事後北側光華二路北往南汽機車之同向擦撞事故，從 3 件事務減少為 1 件。
- 6.事後北側光華二路北往西汽車與北往南直行機車之右轉側撞事故，維持 1 件。
- 7.事後西側一心一路西往東汽機車之追撞事故，從 2 件事務增加為 3 件。
- 8.事後西側一心一路西往南汽車與西往東直行機車之右轉側撞事故，維持為 2 件。
- 9.事後南側光華三路南往北機車之同向直行擦撞消除，從無此類型事故增加為發生 1 件。
- 10.事後南側光華三路南往北汽車之追撞事故，從無此類型事故增加為發生 3 件。
- 11.事後南側光華三路南往北直行機車與南往東汽車之右轉側撞事故，從無此類型事故增加為發生 1 件。

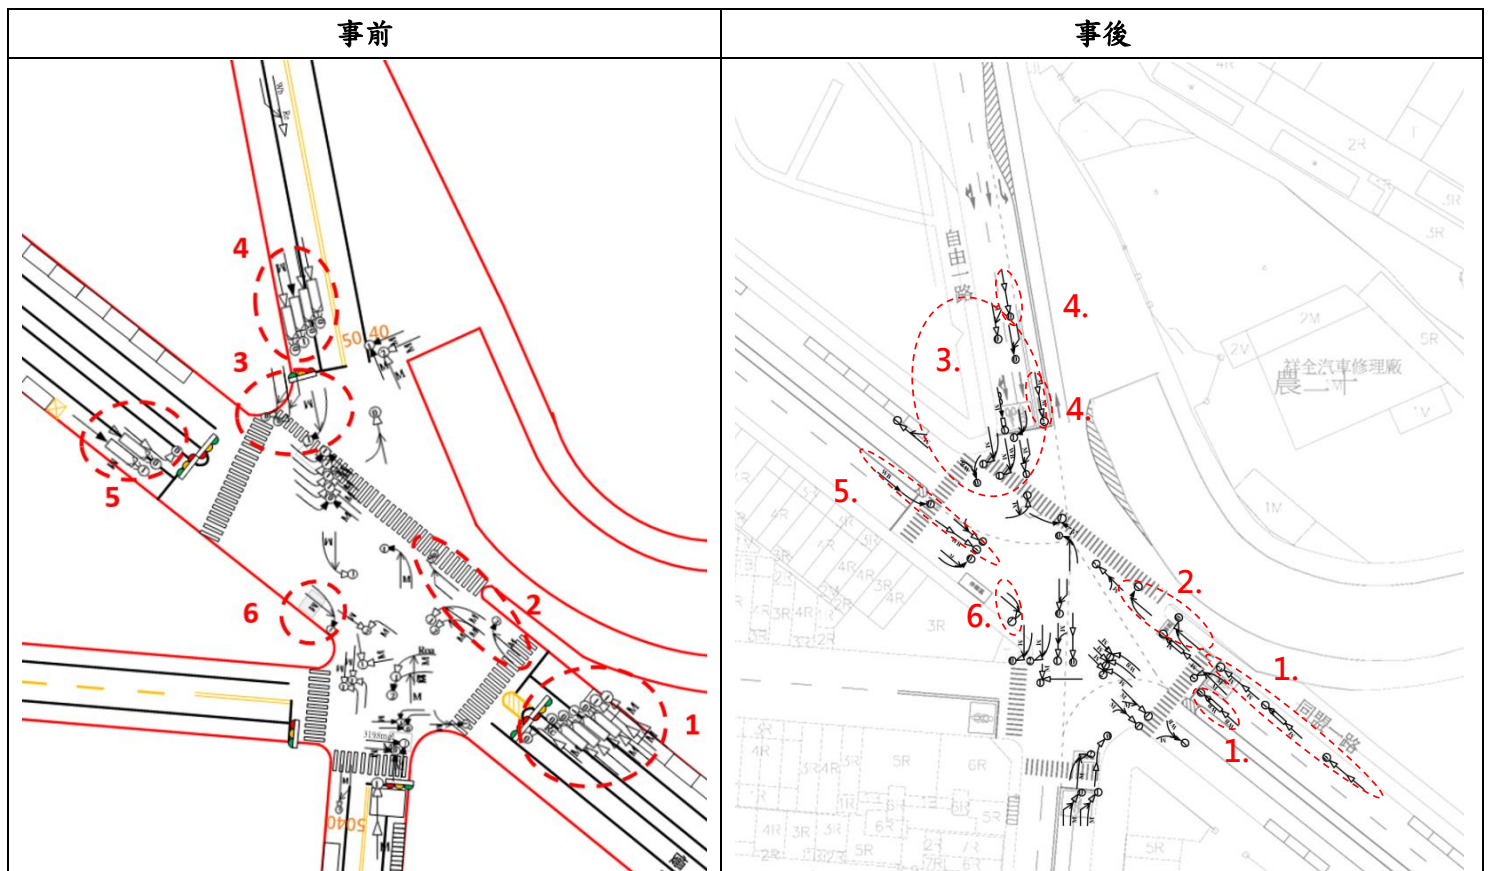
圖 5.2-5 同盟一路/自由一路口碰撞構圖分析

- 1.事後東側同盟一路東往西直行貨車與汽機車之同向追撞事故，從7件事務減少為4件。
- 2.事後東側同盟一路東往西汽機車之右轉側撞與擦撞事故，維持2件事務。
- 3.事後北側自由一路北往西汽機車之右轉側撞與擦撞事故，從3件事務增加為6件。
- 4.事後北側自由一路北往南汽機車之追撞事故，從4件事務減少為2件。
- 5.事後西側同盟一路西往東汽機車之追撞事故，從3件事務減少為2件。
- 6.事後西側同盟一路西往東直行機車與西往南汽車之右轉側撞事故，維持1件事務。

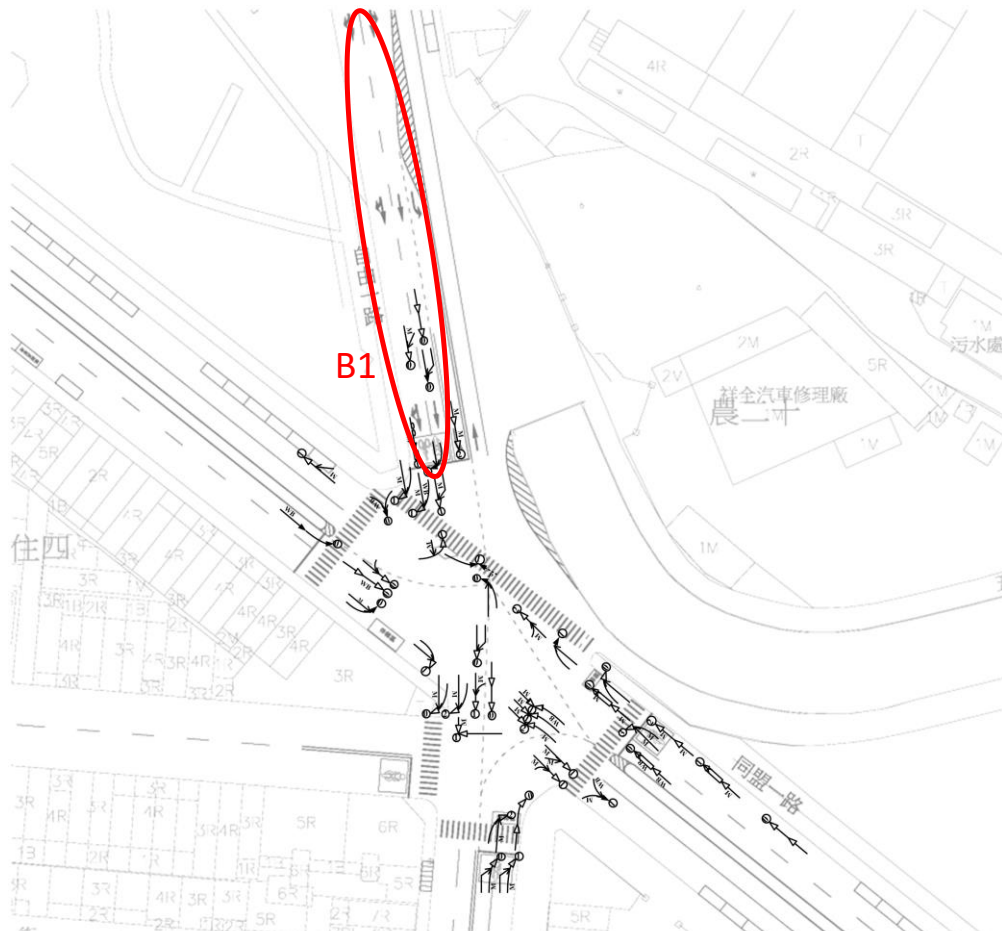
圖 5.2-6 同盟一路/自由一路口改善位置示意圖

本研究依據路口現況與新增事故類型群組肇事資料擬定改善重點如下圖 5.2-6 所示，配置平面圖說詳附錄 B。

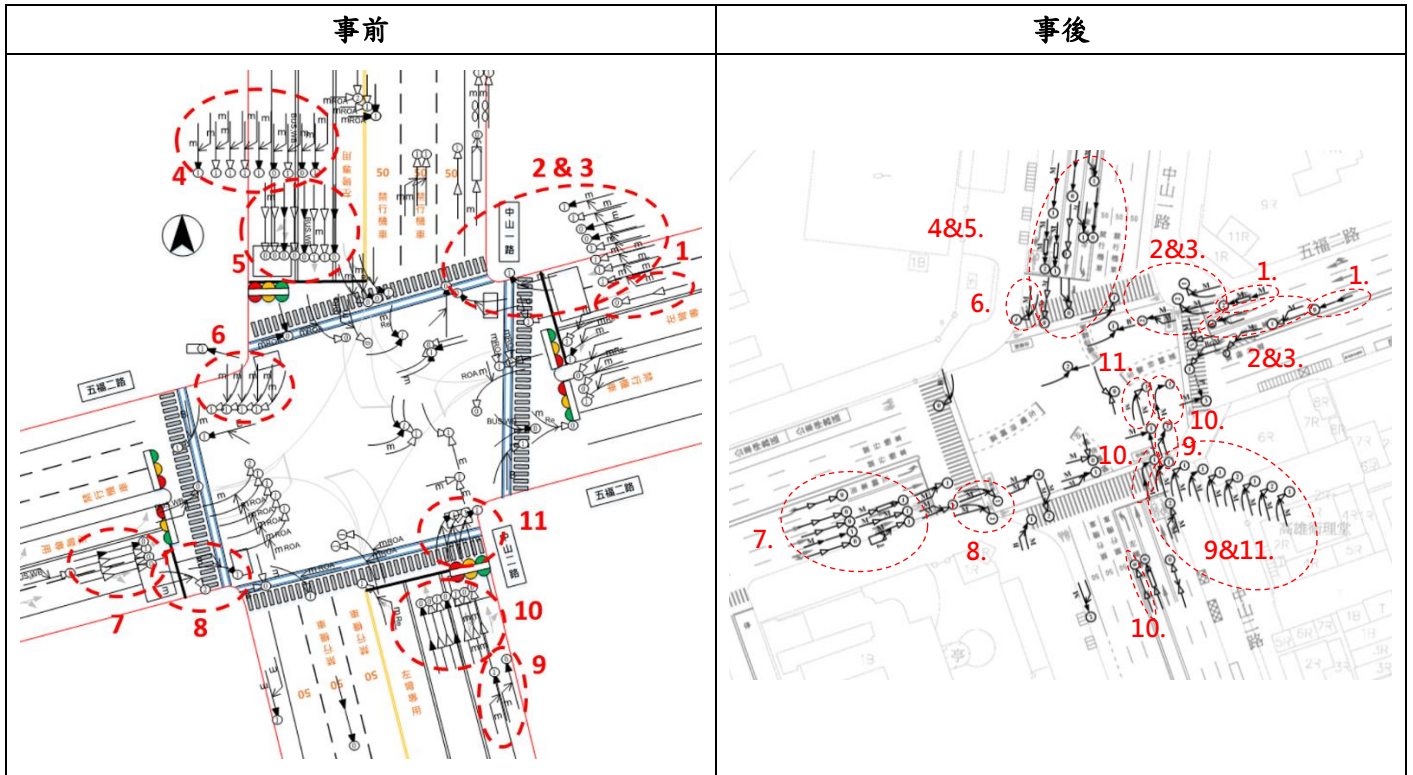
圖 5.2-8 中山二路/五福二路口碰撞構圖分析

- 1.事後東側五福二路東往西汽機車之直行追撞事故，從 1 件事增加為 2 件。
- 2.事後東側五福二路東往西汽機車之同向擦撞事故，從 9 件事減少為 3 件。
- 3.事後東側五福二路東往西直行機車與東往北汽車之右轉側撞事故，從 1 件事增加為 2 件。
- 4.事後北側中山一路北往南公車與汽機車之同向直行擦撞事故，從 9 件事減少為 4 件。
- 5.事後北側中山一路北往南汽機車之直行追撞事故，從 8 件事減少為 6 件。
- 6.事後北側中山一路北往南汽機車與北往西汽機車之右轉側撞事故，從 4 件事減少為 1 件。
- 7.事後西側五福二路西往東汽機車之直行追撞事故，從 4 件事增加為 8 件。
- 8.事後西側五福二路西往南汽車與西往東機車之右轉側撞與擦撞事故，維持 2 件事。
- 9.事後南側中山二路南往北汽機車之同向擦撞事故，維持 2 件事。
- 10.事後南側中山二路南往北汽機車之追撞事故，從 7 件事減少為 3 件。
- 11.事後南側中山二路南往北直行機車與南往東汽車之右轉側撞事故，從 3 件事增加為 9 件。

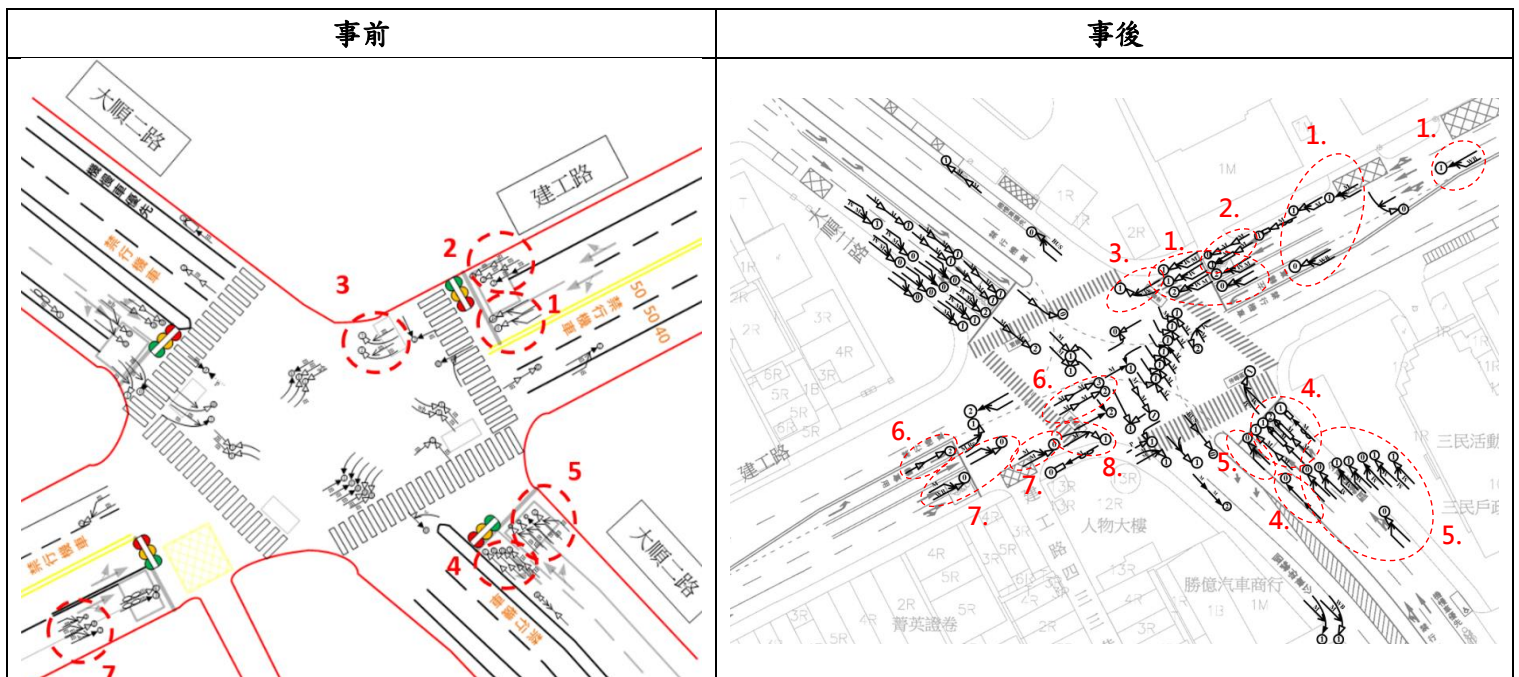
圖 5.2-11 大順二路/建工路口碰撞構圖分析

- 1.事後東側建工路東往西汽機車之同向直行擦撞事故，從 2 件事故增加為 9 件。
- 2.事後東側建工路東往西汽機車之直行追撞事故，從 3 件事故減少為 1 件。
- 3.事後東側建工路東往西直行機車與東往北汽機車之右轉側撞事故，從 2 件事故減少為 1 件。
- 4.事後南側大順二路南往北貨車和汽機車之直行追撞事故，從 4 件事故增加為 5 件。
- 5.事後南側大順二路南往北汽機車之同向直行擦撞事故，從 4 件事故增加為 9 件。
- 6.事後西側建工路西往東汽機車之追撞事故，從無此類型事故增加為 3 件。
- 7.事後西側建工路西往東汽機車和腳踏車之同向擦撞事故，維持為 3 件。
- 8.事後西側建工路西往東直行機車與西往北汽機車之右轉側撞事故，從無此類型事故增加為 1 件。

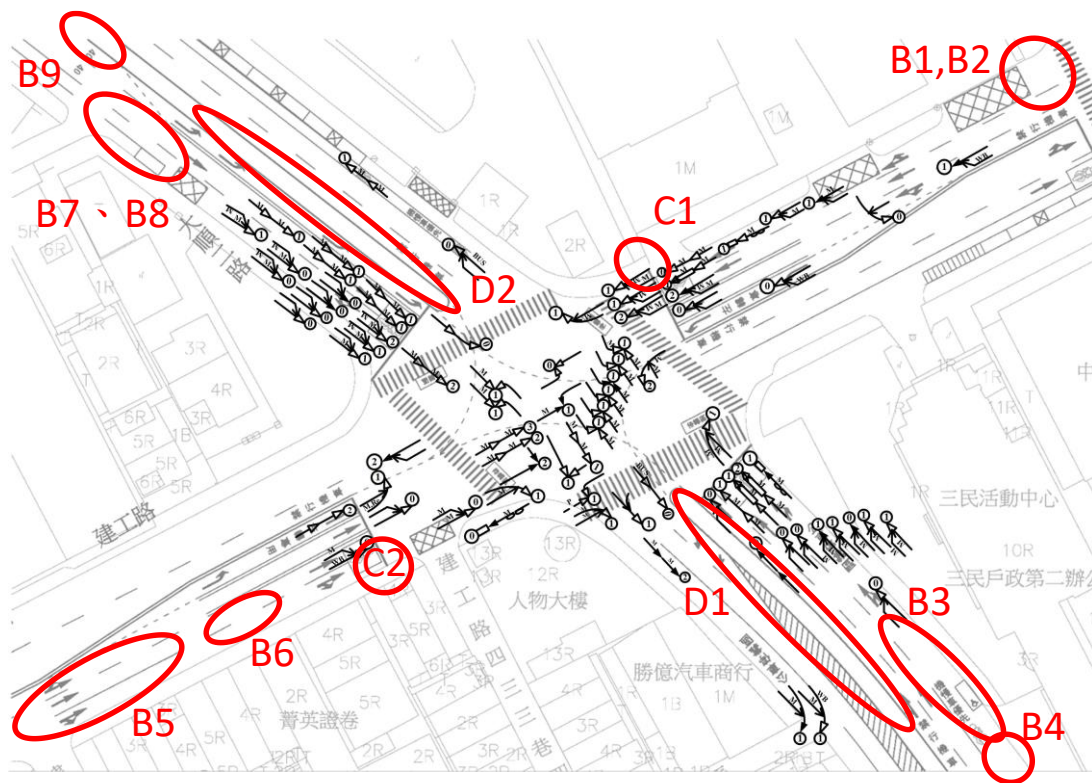
圖 5.2-12 大順二路/建工路口改善位置示意圖

南北側大順二路未來配合輕軌路型將重新設計，本研究依據路口現況與新增事故類型群組肇事資料擬定改善重點如下圖 5.2-12 所示，配置平面圖說詳附錄 B。
