高雄市政府交通局

109 年易肇事路口改善委託研究案

期末報告 (定稿版)

創奕工程顧問股份有限公司
民國 111 年 1 月

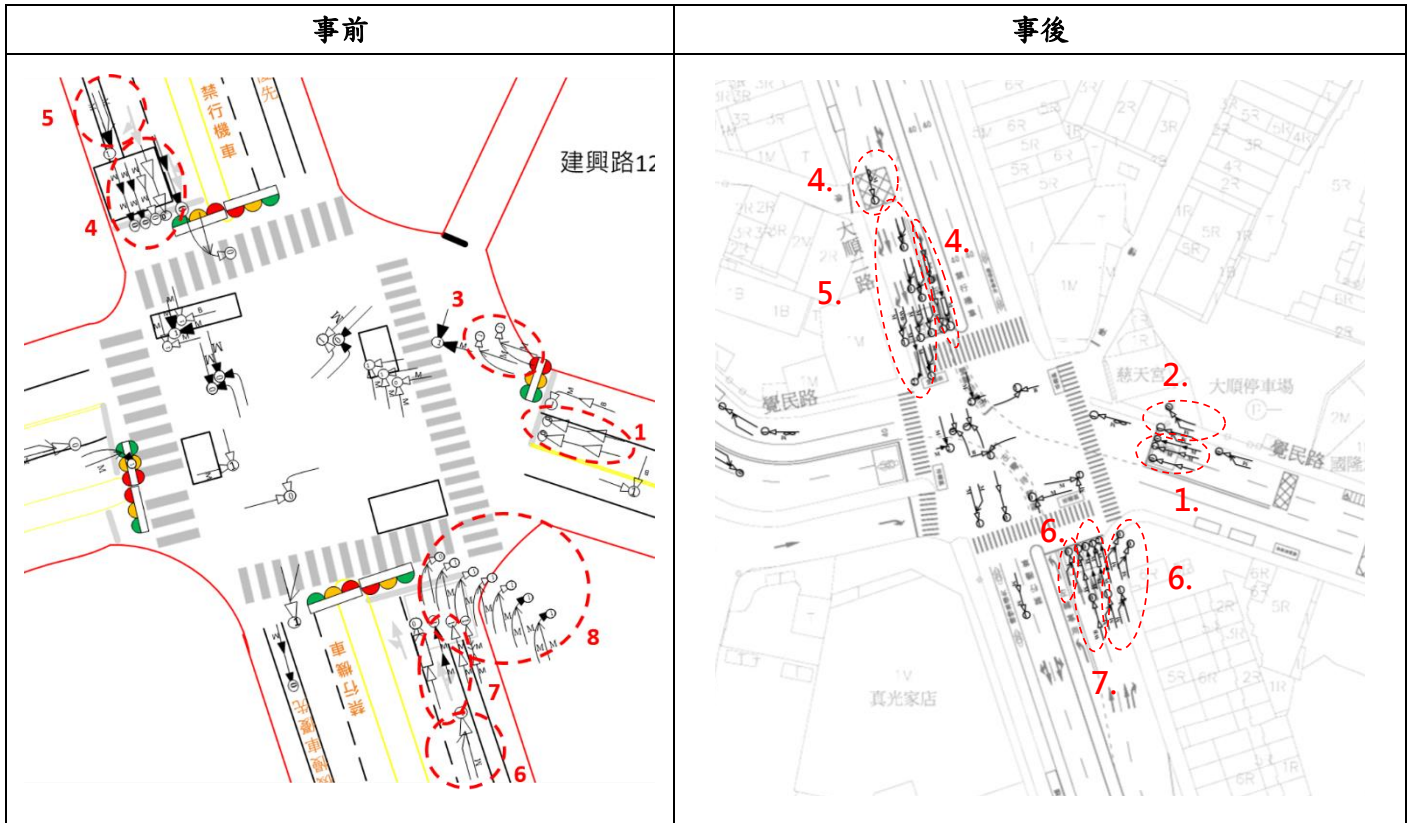
圖 5.2-14 大順二路/建興路 123 巷/覺民路口碰撞構圖分析

- 1.事後東側覺民路東往西汽車之直行追撞事故，從 2 件事務增加為 3 件。
- 2.事後東側覺民路東往西汽機車之同向擦撞事故，從無此類型事故增加為 2 件。
- 3.事後東側覺民路東往西直行機車與東往北汽機車之右轉側撞事故消除。
- 4.事後北側大順二路北往南汽機車之追撞事故，從 5 件事務減少為 4 件。
- 5.事後北側大順二路北往南直行機車與北往西汽車之右轉側撞與擦撞事故，從 1 件事務增加為 7 件。
- 6.事後南側大順二路南往北汽機車之同向擦撞事故，從 1 件事務增加為 5 件。
- 7.事後南側大順二路南往北貨車與汽機車之追撞事故，從 3 件事務增加為 4 件。
- 8.事後南側大順二路南往東汽機車之右轉側撞事故，從 7 件事務減少為 1 件。

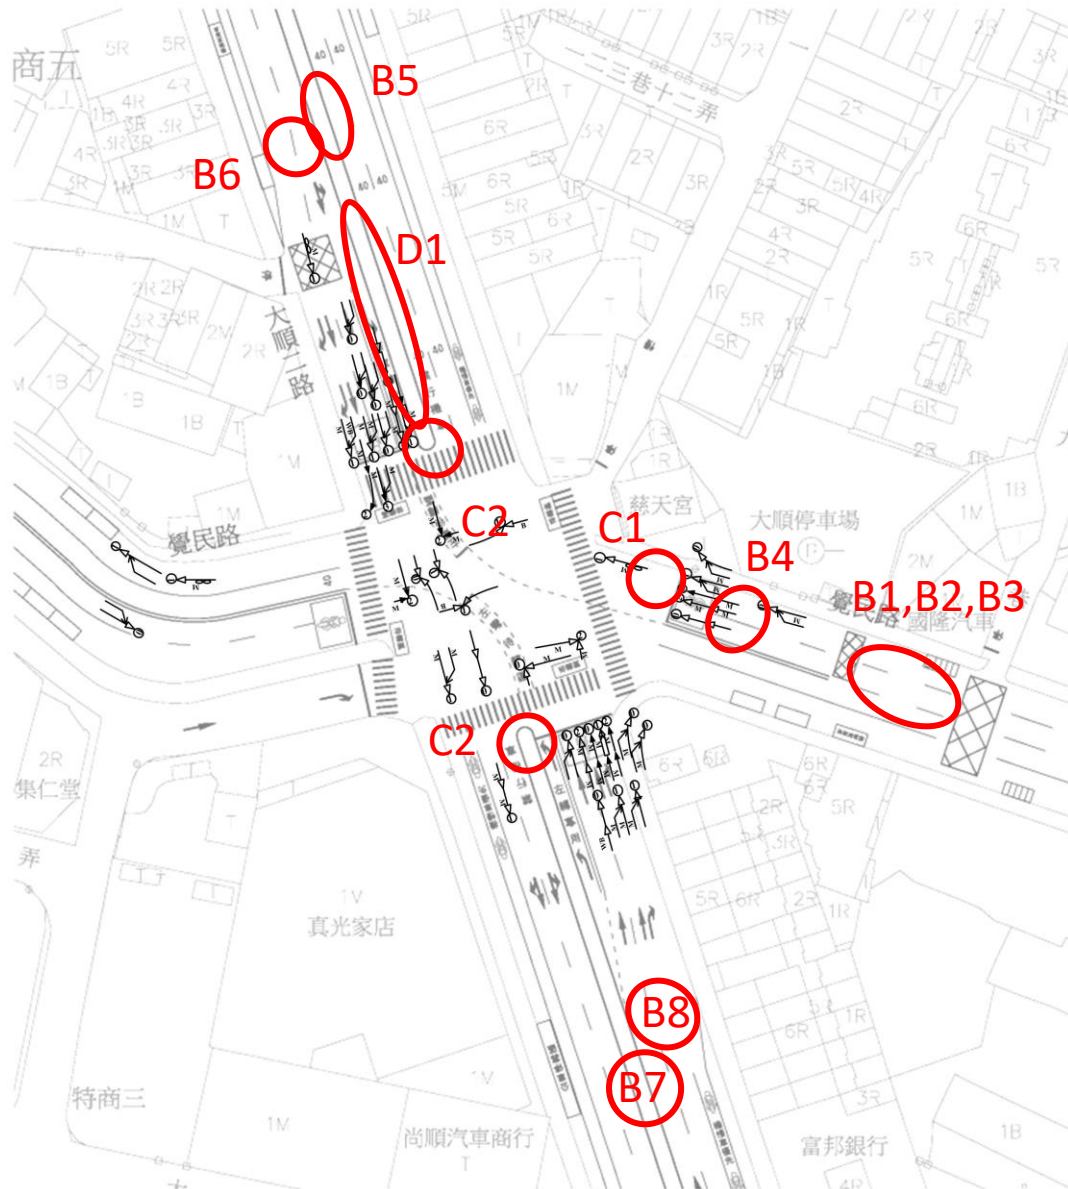
圖 5.2-15 大順二路/建興路 123 巷/覺民路口改善位置示意圖

南北側大順二路未來配合輕軌路型將重新設計，本研究依據路口現況與新增事故類型群組肇事資料擬定改善重點如下圖 5.2-15 所示，配置平面圖說詳附錄 B。

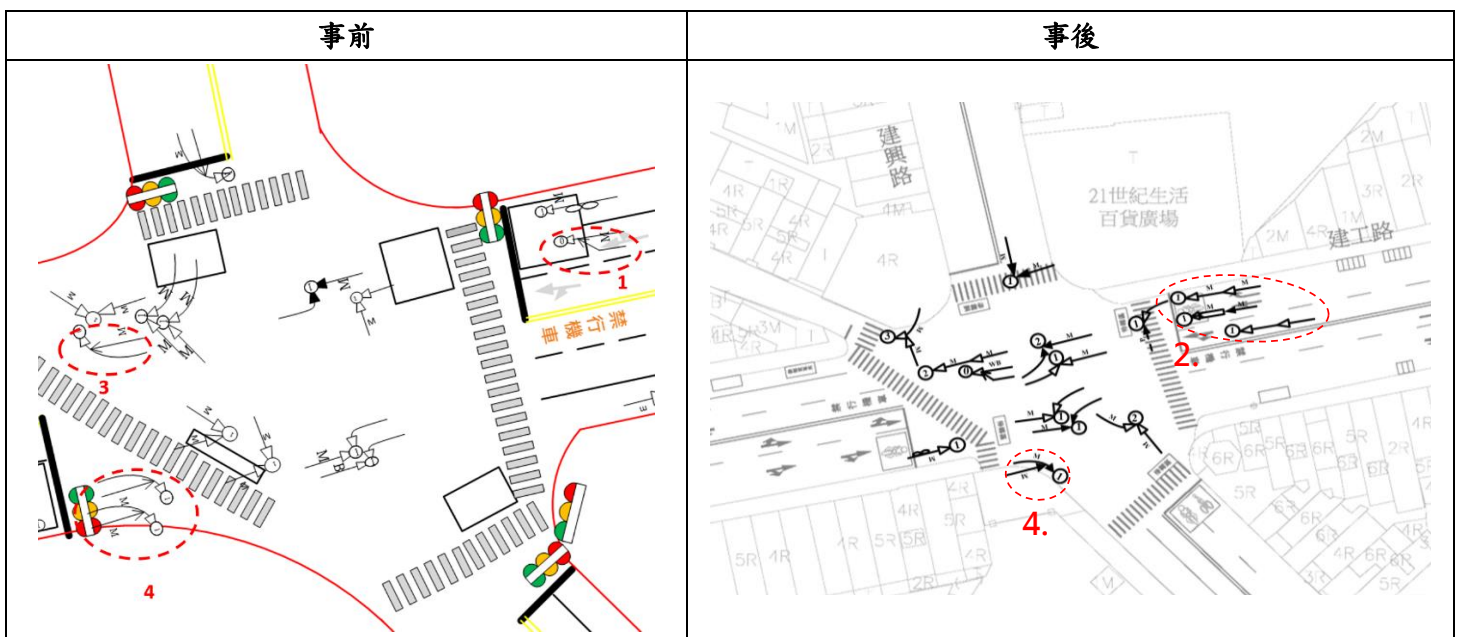
圖 5.2-17 建工路/建興路口碰撞構圖分析

- 1.事後東側建工路東往西汽機車之同向直行擦撞事故消除。
- 2.事後東側建工路東往西汽機車之直行追撞事故，從無此類型事故增加為3件。
- 3.事後西側建工路東往西直行機車與東往北汽車之右轉側撞事故消除。
- 4.事後西側建工路西往東直行機車與西往南汽機車之右轉側撞事故，從2件事務減少為1件。

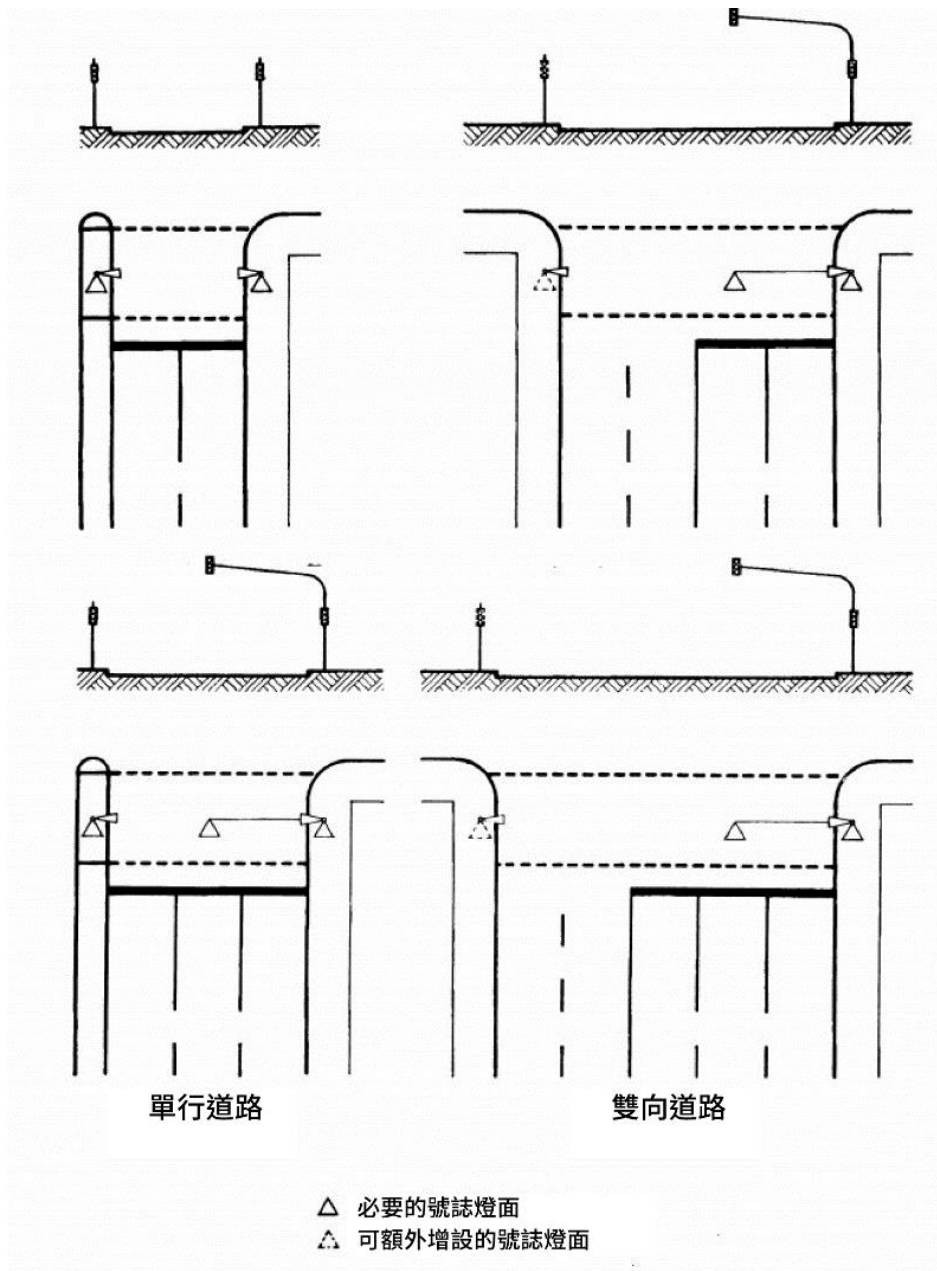
圖 6.1-9 RiLSA 車輛號誌的編排方式

參照德國 RiLSA 的章節 9.4，必要的號誌燈面數目，取決於道路的橫斷面設計、與該交叉口的進近路段有多少流向需要被號誌控制。在有優先權的交叉口進近路段上，如果所有的流向都由一時相控制，則至少需要兩組號誌燈面；如該路段超過兩車道以上，則可能會需要更多的燈面，圖 6.1-9 說明合適的號誌設置方式。若該交叉口進近路段不是所有的流向都被同時控制，則路口每個被獨立控制的轉向方向則至少需要一燈面，直行流向則至少需要兩組燈面。

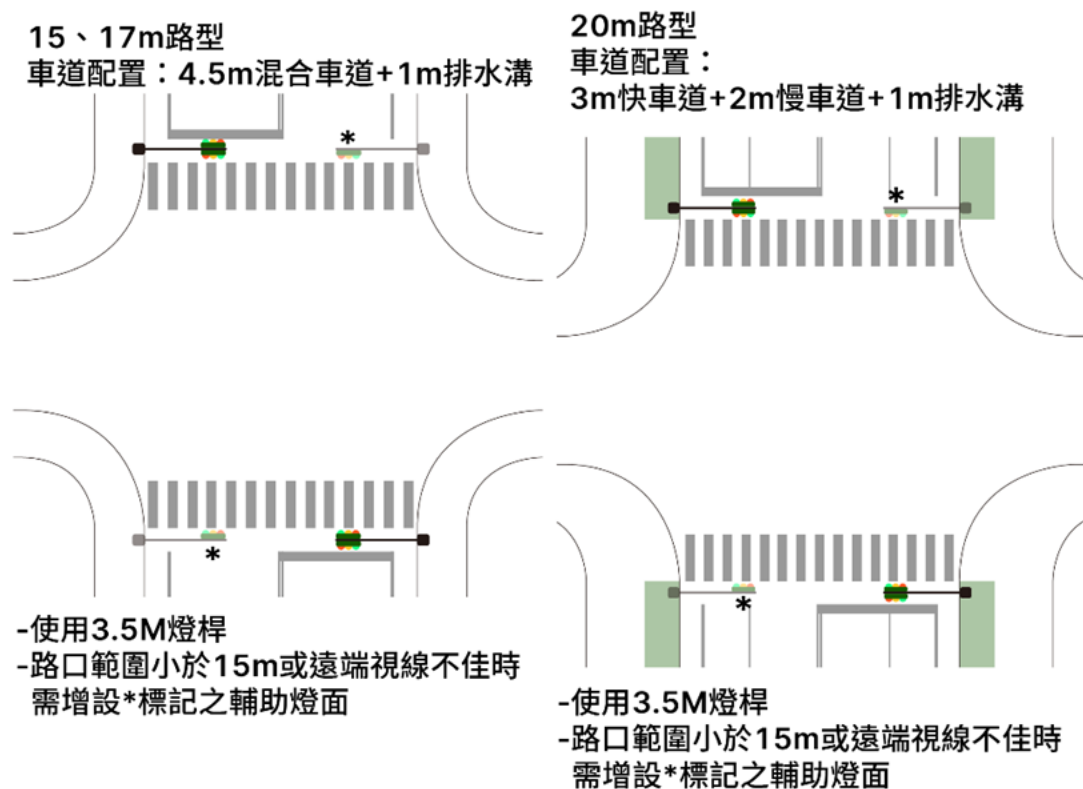
圖 6.1-18 15、17、20m 路型設置範例

2.在無中央分隔的路段(高雄市 15m、17m、20m、25m、30m 標準路型)，燈面設置須越過路肩，近端設置於行車範圍的中央點上方，遠端則同樣設置於對向行車範圍中央點上方。在路口遠端距離過近、外側車道、外側機慢車專用道視線不良時，建議於遠端右側增一輔助燈面。(圖 6.1-18~20)

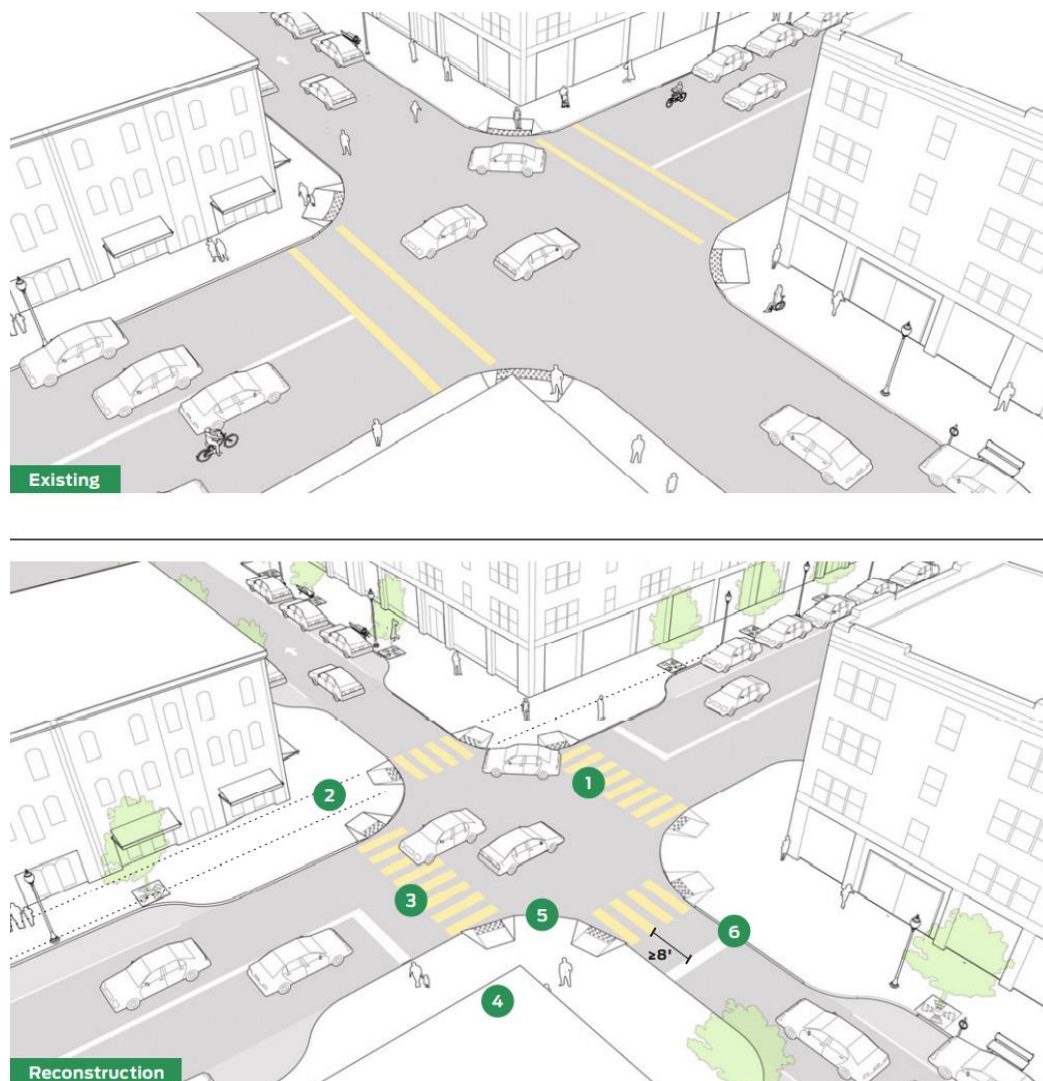
圖 6.2-4 一般路口行人穿越道的改善方式

行人穿越道應該提供一個舒適與安全的穿越空間，以下提供一般路口穿越道的改善方式。

- (1)大部分的行人穿越事故皆為轉彎側撞，在全部的路口街繪製穿越道標線，加強駕駛人在轉彎時的辨識性。
- (2)穿越道標線應越寬越好，不僅可以讓不同方向的行人更方便交會，也能避免視覺上需要繞路穿越、給人不便的感覺。
