# 省道易肇事路口改善成果

# 三、省道易肇事路口改善成果

# 省道A1肇事路口改善成果

交通部公路局南區養護工程分局

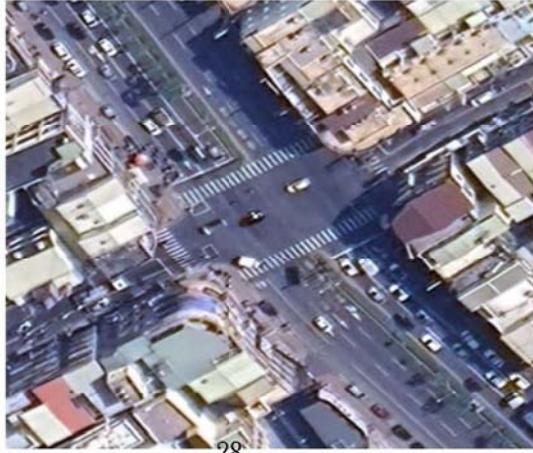
## 台1線 鳳屏一路、成功路

改善前

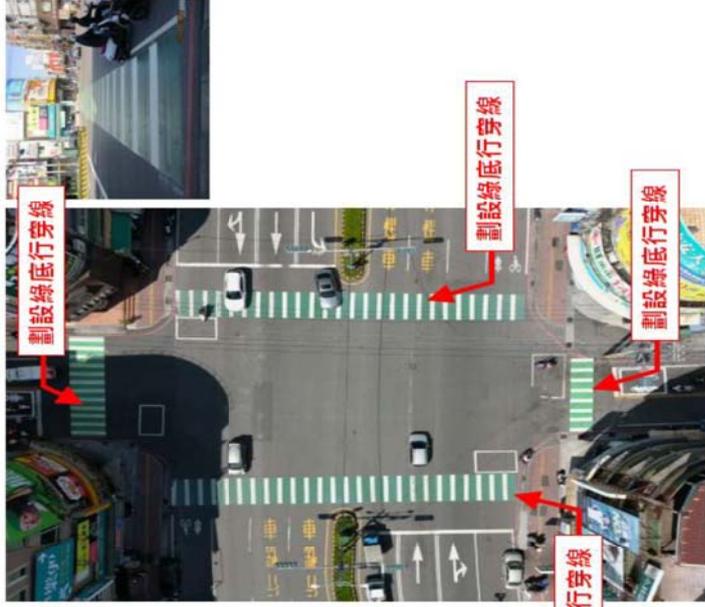
改善後

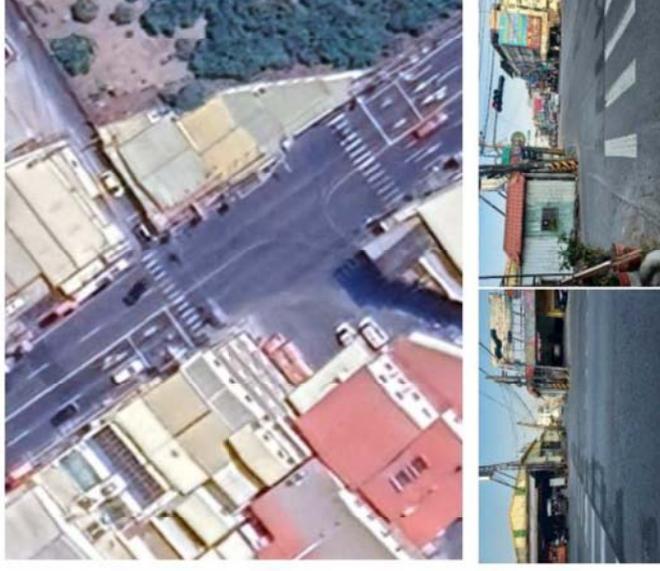
## 台25線 鳳林三路、進學路

改善前

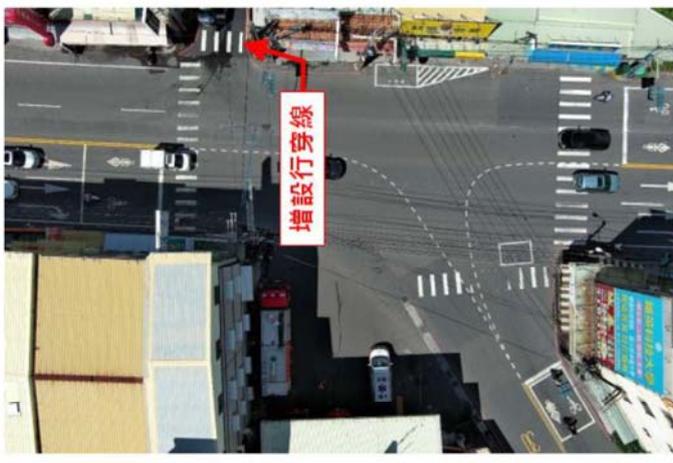
改善後

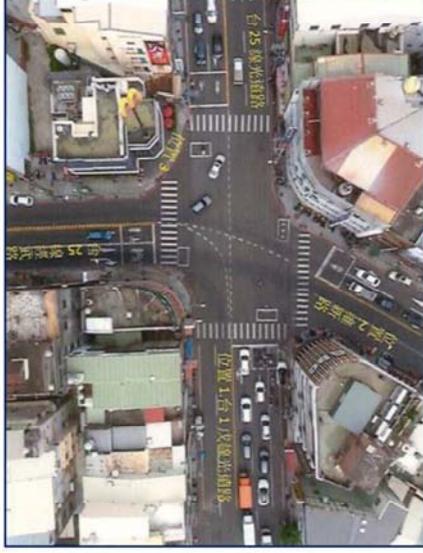
## 台1戊、台25線 經武路/光遠路/維新路

改善前

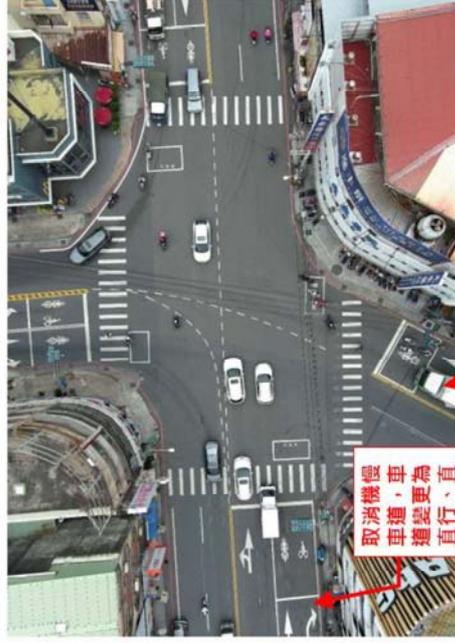
改善後

取消機慢車道，車道變更為直行、直右的混合車道

內側車道改為左彎專用道，外側車道為直右指向線

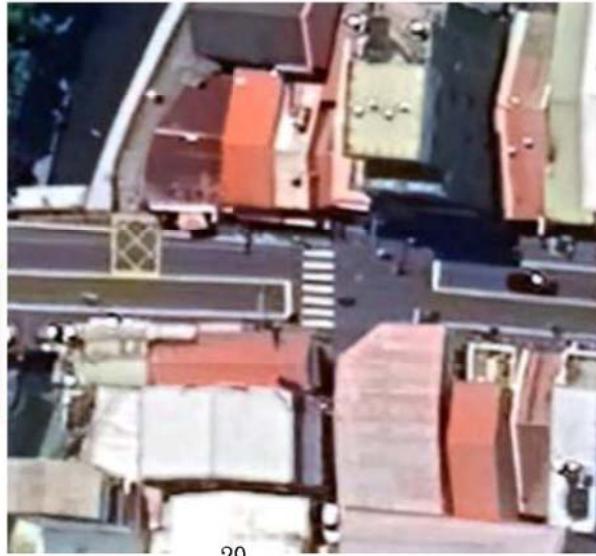
## 台29線 延平一路、仁和街

改善前

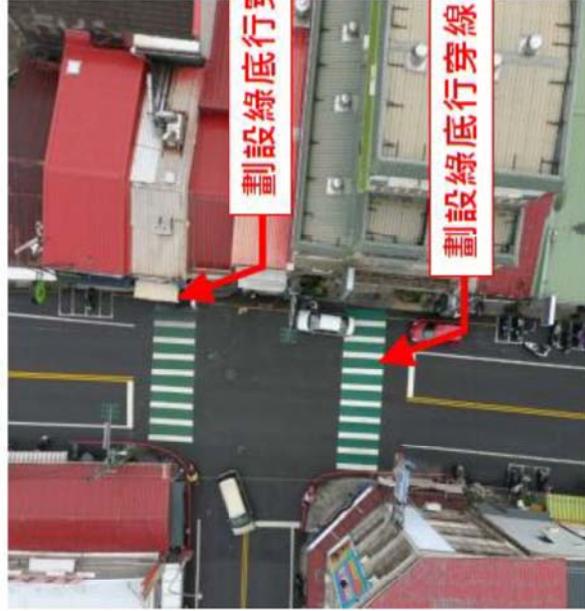
改善後

劃設綠底行穿線
